ANÁLISIS FÍSICO-QUÍMICO Y ECOLÓGICO DE LAS FUENTES ABASTECEDORAS DE AGUA PARA COMUNIDADES INDÍGENAS DE OSBEZCAC EN LA CUENCA DEL RÍO SAIJA, TIMBIQUI - CAUCA

INSTITUTO DE INVESTIGACIONES AMBIENTALES DEL PACÍFICO

QUIBDÓ, JULIO DE 2013

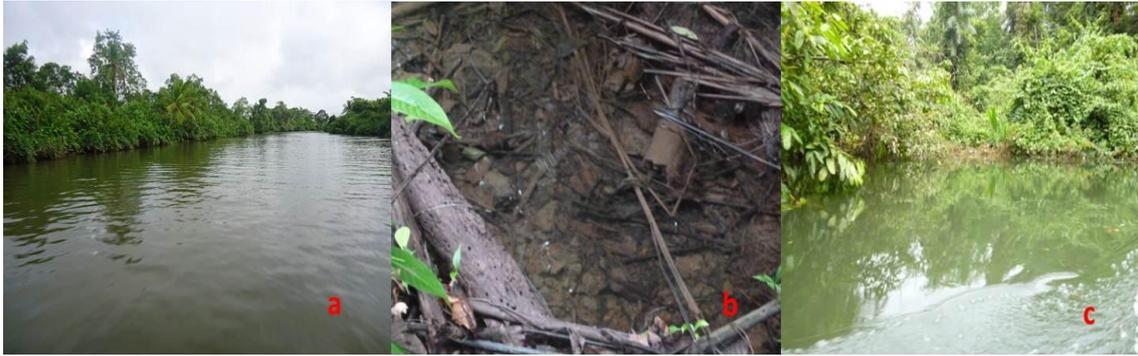
Figura 4. A= Río Saija, b= Quebrada la sierpe. c= Quebrada Tangare

Por su parte la Quebrada la Sierpe se localiza a los $2^{\circ} 51' 17.1''N$ y $77^{\circ} 37' 2.5''W$. Esta es Utilizada como fuente hídrica abastecedora de agua para consumo de la comunidad del mismo nombre. Sus aguas son cristalinas, con un sustrato conformado por arena, grava sencilla, y hojarasca, con un cauce estrecho, de flujo moderado y de poca profundidad en la zona de muestreo (parte alta, captación) (Ver figura 3).

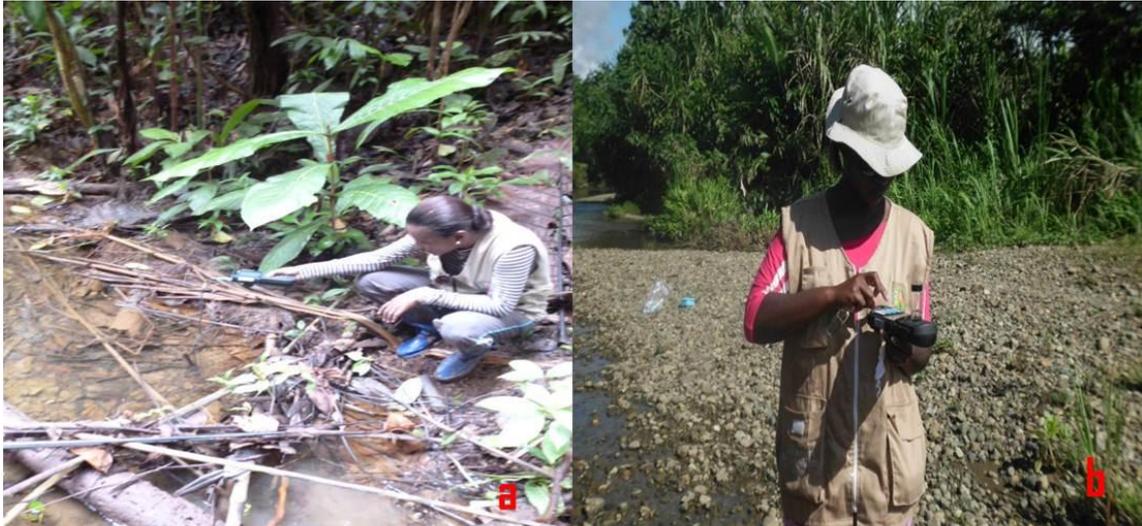
Figura 5.a: análisis con colorímetro portátil b: análisis con el Multiparámetro

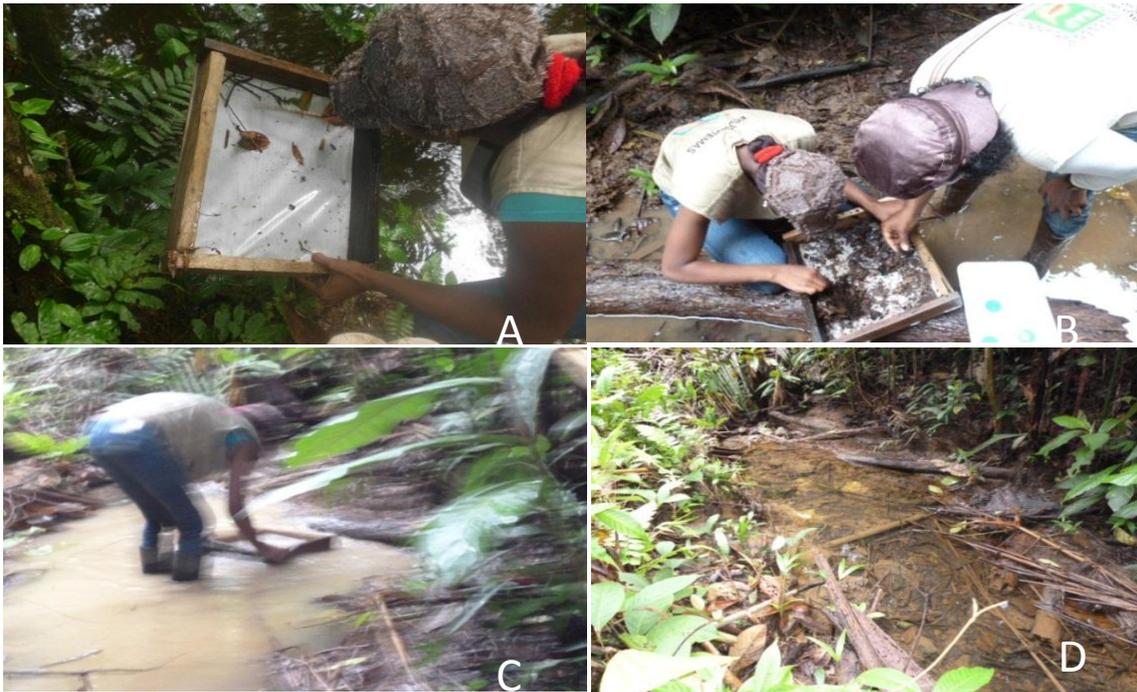
Se realizaron muestreos de macroinvertebrados acuáticos en diferentes puntos ubicados en las dos quebradas objeto de estudio, en cada punto se identificaron diferentes microhábitats como sedimento, hojarasca, vegetación ribereña y troncos ;donde se aplicaron métodos dependiendo del tipo de sustrato (ver figura 7). En cada punto de muestreo, las muestras se colectaron con la ayuda de un cernidor, luego se ubicaron en una bandeja blanca y de allí, con la ayuda de pinzas, se depositaron en recipientes plásticos, los cuales fueron fijados con alcohol al 70%, para su posterior identificación.

Figura 8. Métodos de colecta: A) vegetación ribereña B) hojarasca, C) sedimento, D) tronco y ramas caídas

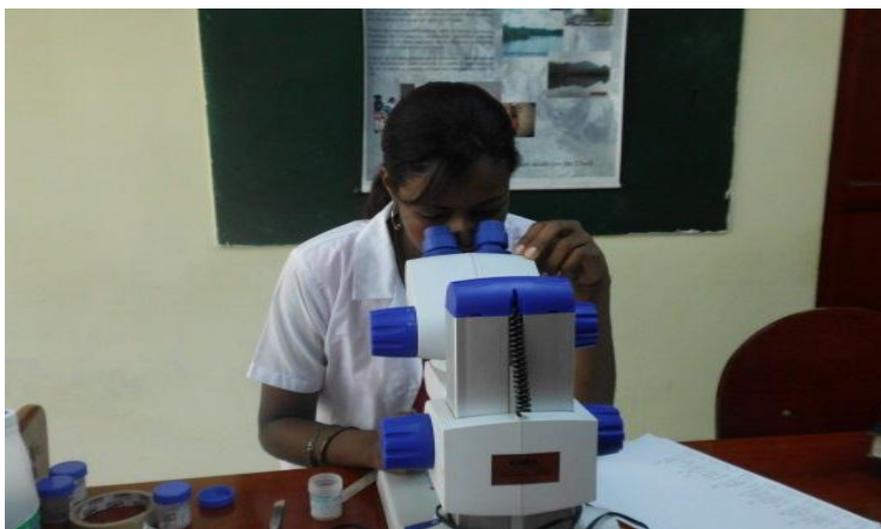
Las muestras obtenidas fueron trasladados al laboratorio de Limnología de la Universidad Tecnológica del Choco Diego Luis Córdoba, para su posterior separación e identificación taxonómica hasta el taxón más accesible, con la ayuda de un estereomicroscopio, utilizando claves especializadas de Merrit & Cummis (1996), Fernández & Domínguez (2001), Posada & Roldan (2003), Domínguez et al. (2006) y Domínguez & Fernández (2009) (Ver figura 8).

Figura 9. Identificación Taxonómica

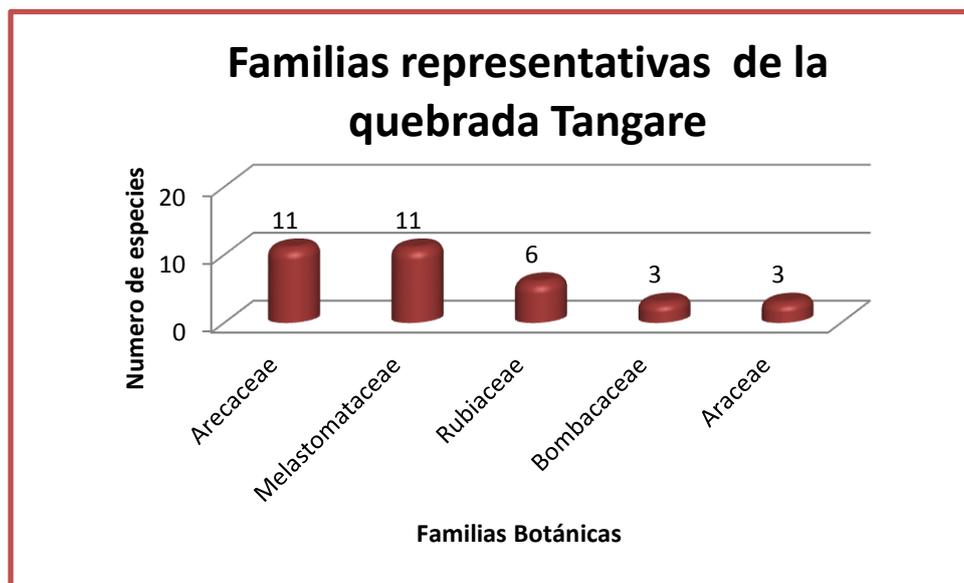
La vegetación presente en esta unidad paisajística, estuvo representada por 58 especies, distribuidas en 50 géneros y 26 familias (véase tabla 6 en anexo I); las familias más representativas corresponden a Arecaceae y Melastomataceae con 11 especies, Rubiaceae con 6 especies y Bombacaceae y Araceae con 3 especies (ver figura 12).

Figura 13. Familias mejor representadas en la quebrada Tangare

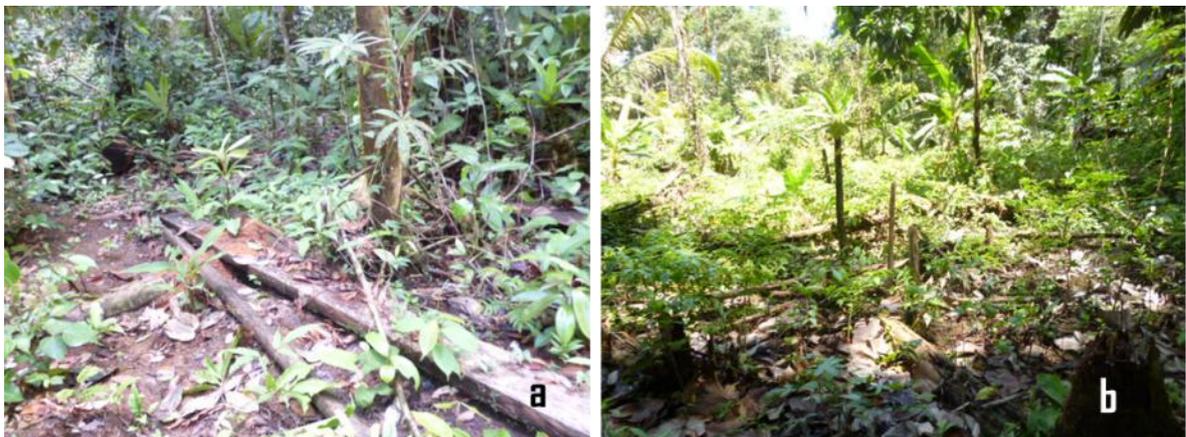
Figura 14. Actividades que disminuyen la diversidad en la quebrada Tangare, a) extracción de madera, b) establecimiento de cultivos

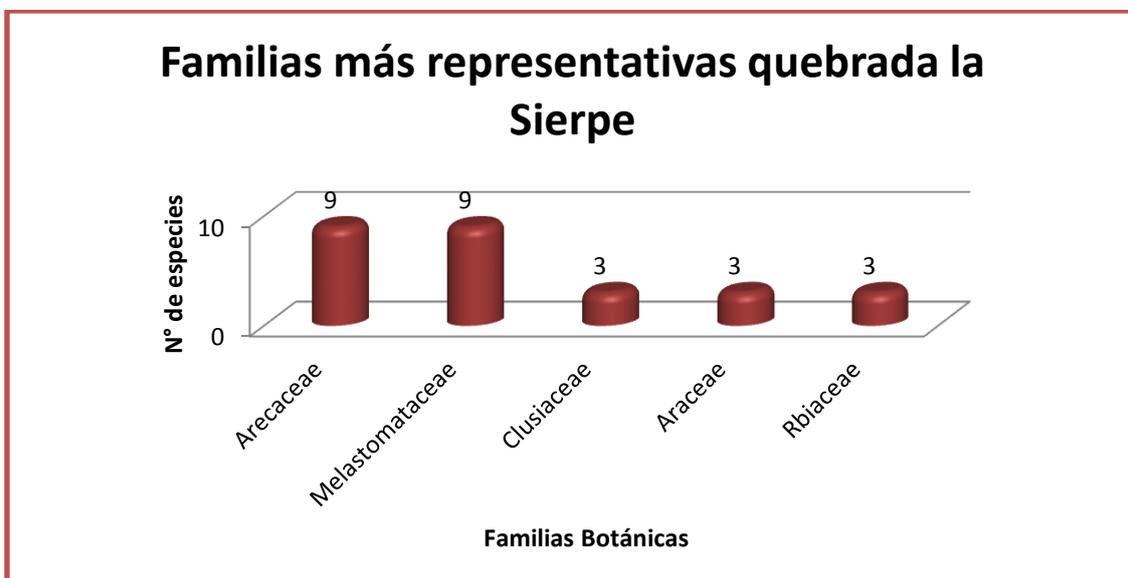
La quebrada la Sierpe estuvo representada por 41 especies, 38 géneros y 21 familias (véase tabla 7 en anexos), las familias mejor representadas corresponden a Arecaceae y Melastomataceae con 9 especies, Clusiaceae, Araceae y Rubiaceae con 3 especies (véase figura 14).

Figura 15. Familias más representativas en la quebrada la Sierpe

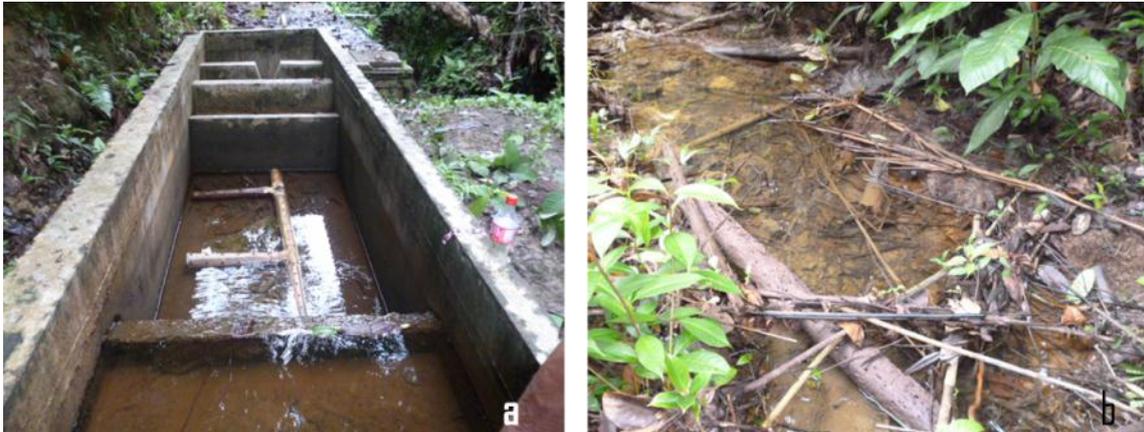
relacionada con la transformación del caudal de esta fuente hídrica y la ausencia de vegetación en las riberas de la misma (ver figura 15). En este sentido, Vélez (2009) afirma que el régimen hídrico natural determina un conjunto de procesos geomorfológicos, propiedades y relaciones entre el río y el ambiente ripario, manteniendo la diversidad y mejorando el hábitat de algunas especies, en ríos donde se ha alterado este régimen se ha provocado la eliminación de comunidades de flora riparia nativa provocando una disminución en la biodiversidad.

Figura 16. Actividades que disminuyen la diversidad en la quebrada la Sierpe, a) canalización de la quebrada, b) cauce de la quebrada con escasa vegetación.

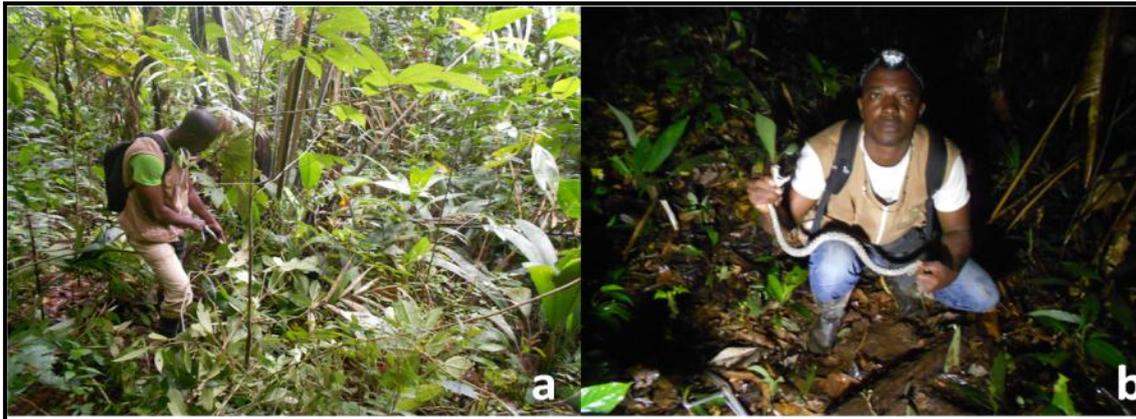
encontraran asociados a la vegetación, al borde del cuerpo de agua o los encontrados al remover troncos del suelo y hojarasca (Heyer *et al.* 1994) (ver figura 17). Estos reportes fueron complementados con registro indirectos realizados mediante charlas con personas claves de la comunidad, que posteriormente fueron corroborados con la ayuda de la distribución potencial y ecología de las especies identificadas. Para la preparación de los ejemplares capturados se siguió la metodología estandarizada utilizada por Rengifo (2002), que básicamente consiste en sacrificarlos individuos con un anestésico (rixocaina), fijarlos en formol al 10% y conservarlos en alcohol al 70%.

Figura 18. Metodología aplicada para el registro de la herpetofauna

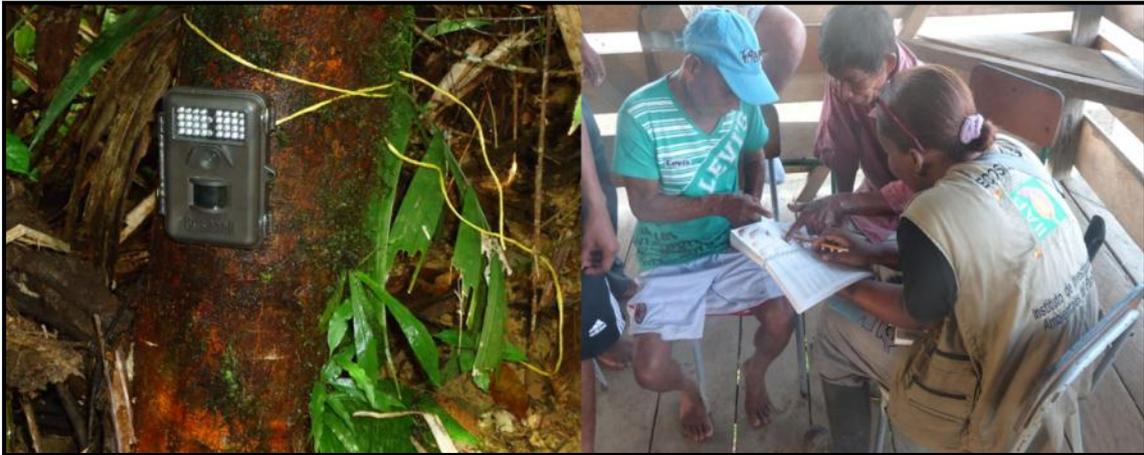
cámaras trampa en puntos estratégicos del área de muestreo (alrededor de árboles frutales y cuevas), para la captura de imágenes de individuos que circundan el lugar (ver figura 18).

Figura 19. Metodología aplicada para el registro de la mastofauna.
