DIAGNÓSTICO DE LA CALIDAD AMBIENTAL DEL RECURSO HÍDRICO EN LOS MUNICIPIOS DE TADÓ, ISTMINA, CONDOTO (CHOCÓ), ISCUANDÉ Y EL CHARCO (NARIÑO)

Instituto de Investigaciones
Ambientales del Pacífico

CHOCÓ BIOGEOGRÁFICO 2010

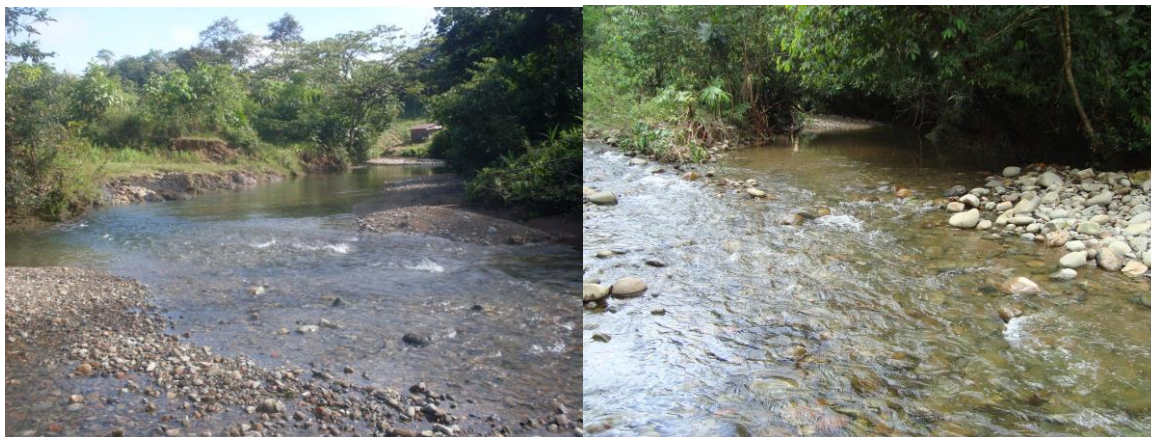
Figura 1. Quebrada Manungará. A la izquierda estación III, a la derecha estación II

Estación III (Desembocadura): La estación está localizada a 239 mts de la desembocadura al río Chato, presenta un sustrato pedregoso y arenoso más cerca a la desembocadura, pertenece a corrientes lólicas

de baja presión en la mayor parte del cauce, las aguas son poco profundas y cristalinas, la vegetación presente en la zona está representada por iracas, rascadera y helechos, en adición existe una zona de agroforestería.

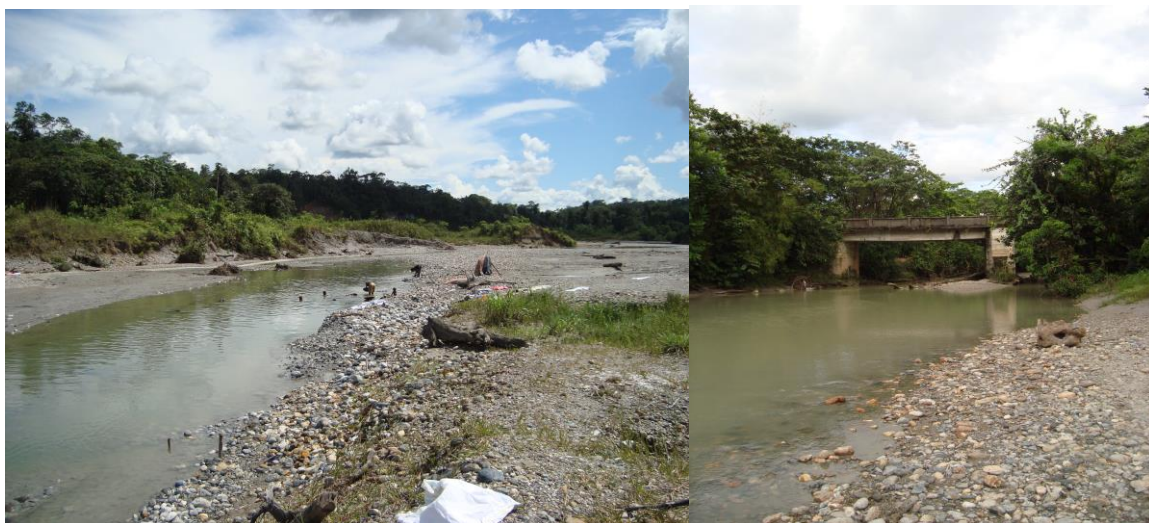
Figura 2. Quebrada San Pablo. A la izquierda estación II, a la derecha estación III

Estación III: El tipo de sustrato es pedregoso, tiene un ancho aproximado de 20 metros, aguas poco profundas, corrientes permanentes, las aguas son turbias producto de la minería y extracción de material de playa. La vegetación de ribera para esta estación está representada principalmente por

helechos, rascadera, platanillo, pichindé con una dominancia del 60% que abarca más de la mitad del área muestreada.

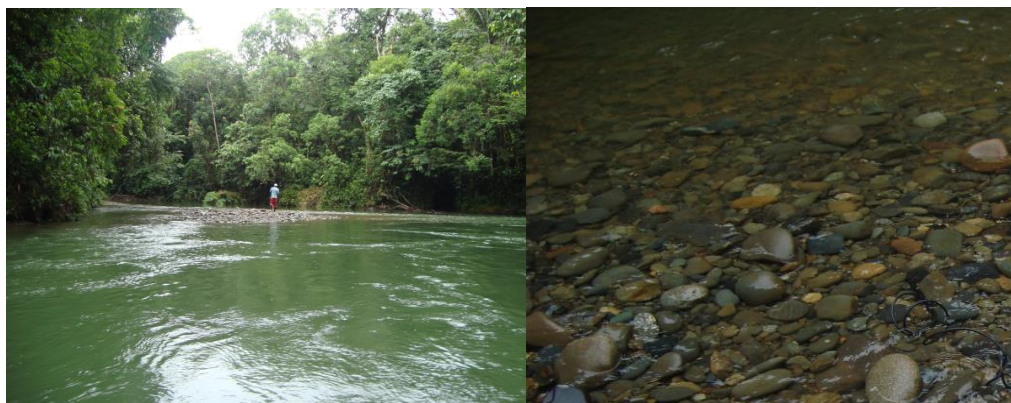
Figura 3. Quebrada Apotó. A la izquierda estación II, a la derecha sustrato pedregoso de la quebrada Apotó

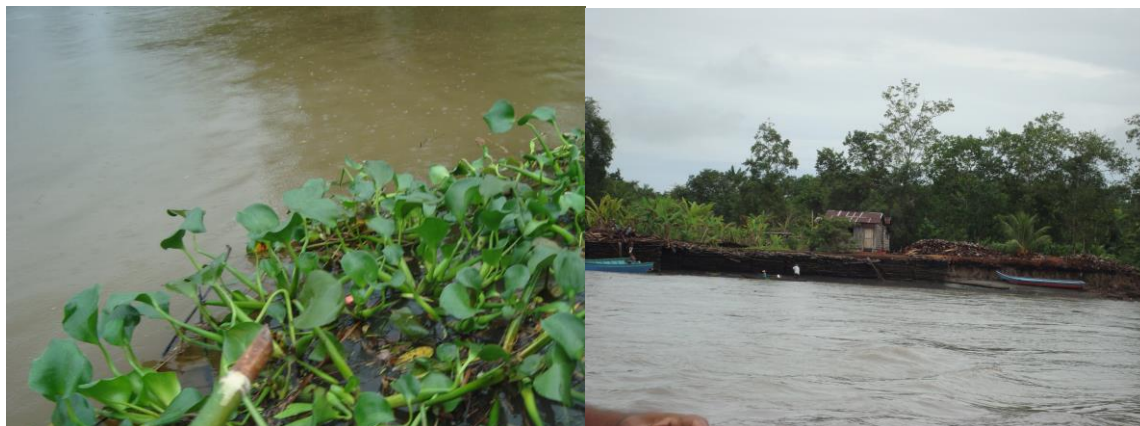
Figura 4. Río Tapaje. A la izquierda Buchón de agua cerca de la Bocatoma en el río Tapaje, a la derecha Aserrío Don Bena a orillas del río Tapaje

Estación 1: Ubicada a 10 metros antes de la cabecera municipal de El Charco, en el sector llamado Santa Rosa, aserrío Don Bena. Sustrato arcilloso y aguas turbias.

Estación 2: Ubicada 100 metros después de la cabecera municipal de El Charco. Cerca de la bocatoma Banguela. Sustrato arcilloso y aguas turbias. Presencia de buchón de agua en excelentes condiciones, mostrando indicios de contaminación orgánica.

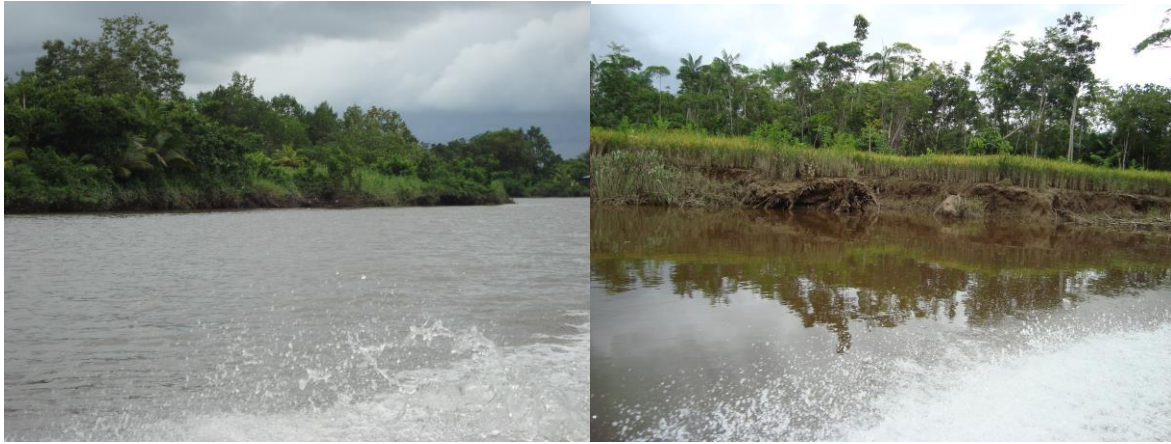
Figura 5. Río Sequihonda. A la izquierda estación I del río sequihonda, a la derecha aguas del canal sequihonda-Tapaje

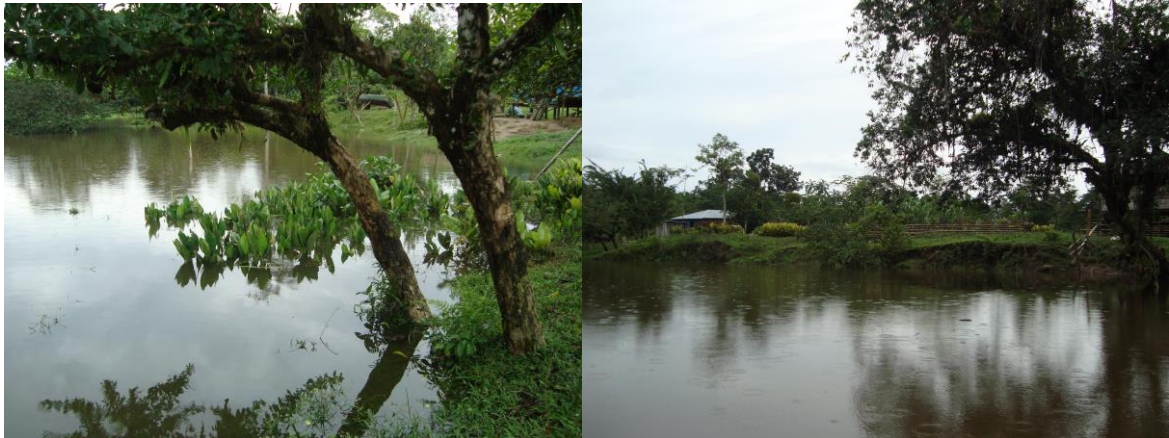
Figura 6. Río Taija, vegetación y apariencia

Estación 1: Localizada 20 m antes de la desembocadura del río Taija al Tapaje. Aguas de apariencia clara, en los alrededores se observan especies de flora que muestran acidificación del suelo.

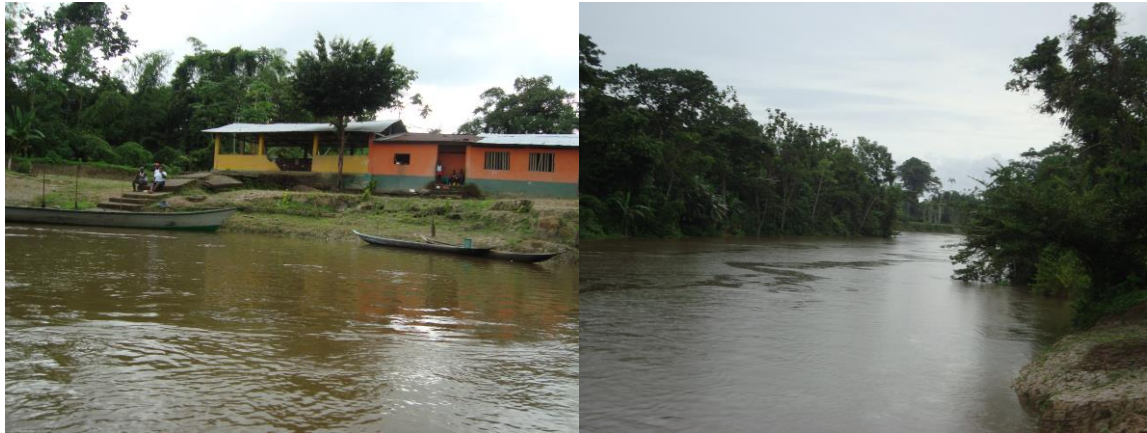
Figura 7. Río Pulbuza. A la derecha comunidad La Tribuna, a la izquierda desembocadura de Pulbuza al Tapaje

Sus principales comunidades son: Tribuna, California, Guazarija, Perolino, Triviño. Sus afluentes son las quebradas Brazo Seco, California, David, Guatte, El Chival, Juliana, Quebradita, La Chorrera, El Barranco, La Tunda, Melchor, Laura, Paita, Guazarija, Calixto, Eslabón de Agua, Eslabón de Tierra, entre otros (Ver Figura 7).

Estación 1: En la comunidad Tribuna, 20 m antes de la desembocadura del río Pulbuza al Tapaje. Sustrato arcilloso, se observan en las orillas plantaciones de plátano y ganado.

Estación 2: Ubicada en la comunidad de Guasarija, 10 m arriba de la desembocadura de la quebrada Guasarija al río Pulbuza.

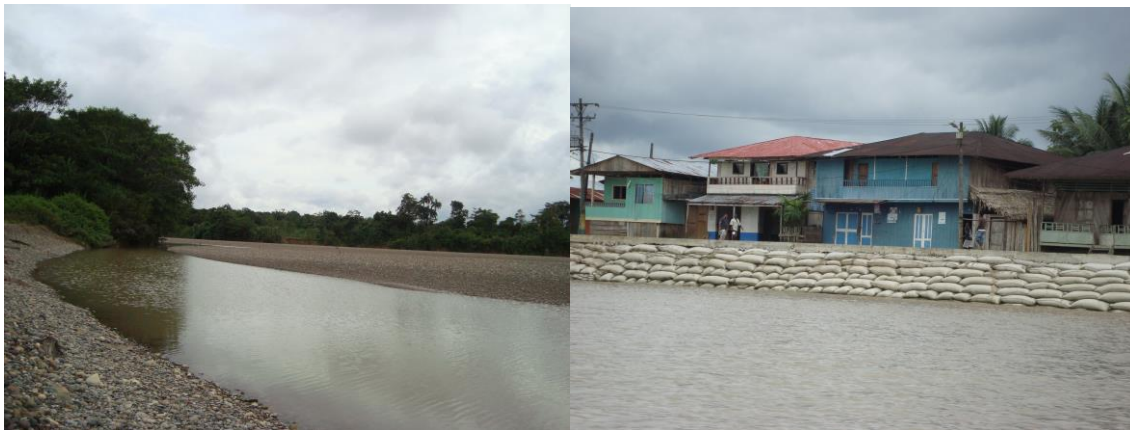
Figura 8. Río Iscuandé. A la derecha Playa la quinta, a la izquierda municipio de Santa Bárbara de Iscuandé

Estación 1: En la comunidad La Quinta, a 30m de la cabecera municipal de Santa Bárbara de Iscuandé a los $02^{\circ}20' 26,2''$ N y $77^{\circ} 56' 23,8''$ W a una altura de 17 msnm (Figura 8).

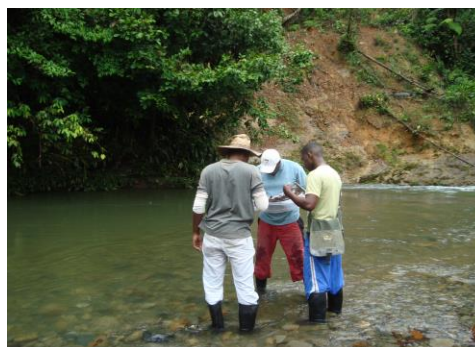
Figura 10. Colecta de Macroinvertebrados Acuáticos

Los muestreos de macroinvertebrados acuáticos - MIA se llevaron a cabo en las estaciones ubicadas en la cuenca del río San Juan (Manungará, San Pablo, Apotó y Tajuato) mediante el empleo de una red de pantalla con ojo de malla de 1 mm aplicada a un área de 1.2 m² y con frecuencia de tres arrastres por sitio (Figura 10). La recolección de ejemplares se complementó tomando piedras, hojas y demás sustratos con la mano, para separar de ellos los organismos que presentaran ganchos u otros órganos que les permitieran

adherirse al sustrato. Las muestras colectadas se fijaron *in situ* en frascos de plástico de 30 mm con alcohol al 70%, para ser posteriormente transportadas al laboratorio de limnología de la Universidad Tecnológica del Chocó, donde se identificaron hasta familia.

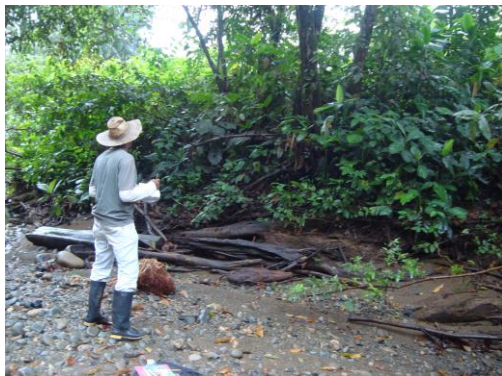
Figura 12. Censos de vegetación de ribera

Se realizaron censos y colectas intensivas sobre la vegetación ribereña, en las estaciones de muestreo ubicadas en los departamentos de Chocó y Nariño. Las muestras se tomaron en parcelas homogéneas de 5m² (Figura 12). En cada parcela de muestreo se relacionaron las especies presentes teniendo en cuenta: nombre científico, familia, nombre común, hábitat (pantano, zona seca, agua libre) hábito (epífita, terrestre, arbusto, árbol), origen fitogeográfico (autóctona, alóctona), finalmente se estimó su abundancia mediante la cobertura de los individuos de cada una.

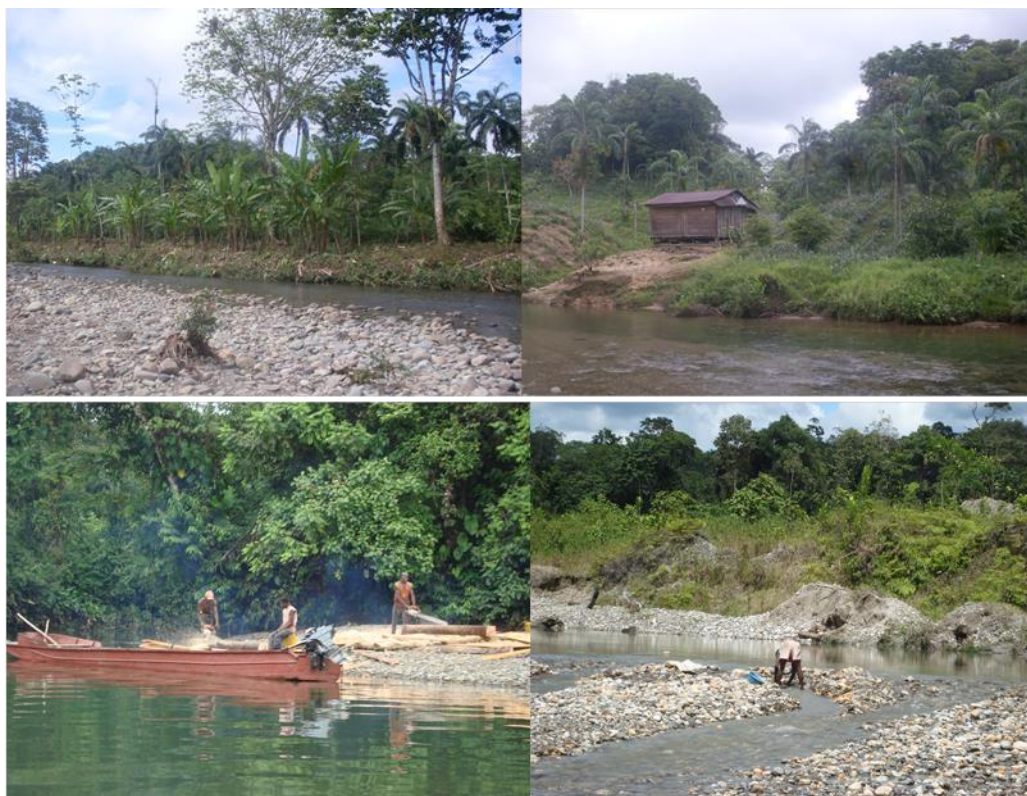
Figura 14. Algunas actividades socioeconómicas desarrolladas en la cuenca del río San Juan. Arriba a la izquierda cultivos de plátano en las riberas de la quebrada Manungará, a la izquierda cultivos mixtos de piña, coco, plátano, borjój. Abajo a la izquierda explotación maderera en cercanías del río Tajuato y a la derecha minería artesanal en la quebrada San Pablo

Las poblaciones asentadas en riberas de Manungara (Tadó), San Pablo (Istmina) y Soledad (Condoto) tienen como actividad económica principal la minería y la agricultura (Anexos A y B. Las principales fuentes de contaminación del recurso hídrico son: La minería, desechos sólidos, desechos fibrosos resultantes de la agricultura y excretas humanas provenientes de los drenajes sanitarios. El tipo de minería que se realiza principalmente en esta zona es la artesanal (holladero, arrimadero, agua corrida y zambullidero), lo que no genera mayores impactos en el aspecto físico del agua y su calidad (Figura 14). Sin embargo, en épocas anteriores se desarrolló minería con retroexcavadora en la quebrada San Pablo, dejando como resultados cambios en el lecho de la quebrada y sus riberas; situación parecida se presenta en la estación III de la quebrada Manungará, con la diferencia que la minería no se desarrolló sobre el lecho de la quebrada y los efectos nocivos fueron menos significativos. La agricultura se convierte en la segunda opción generadora de empleo y de ingresos económicos. Se cultivan principalmente musáceas, tubérculos y frutales, en los cuales no se utiliza ningún tipo de fertilizante.

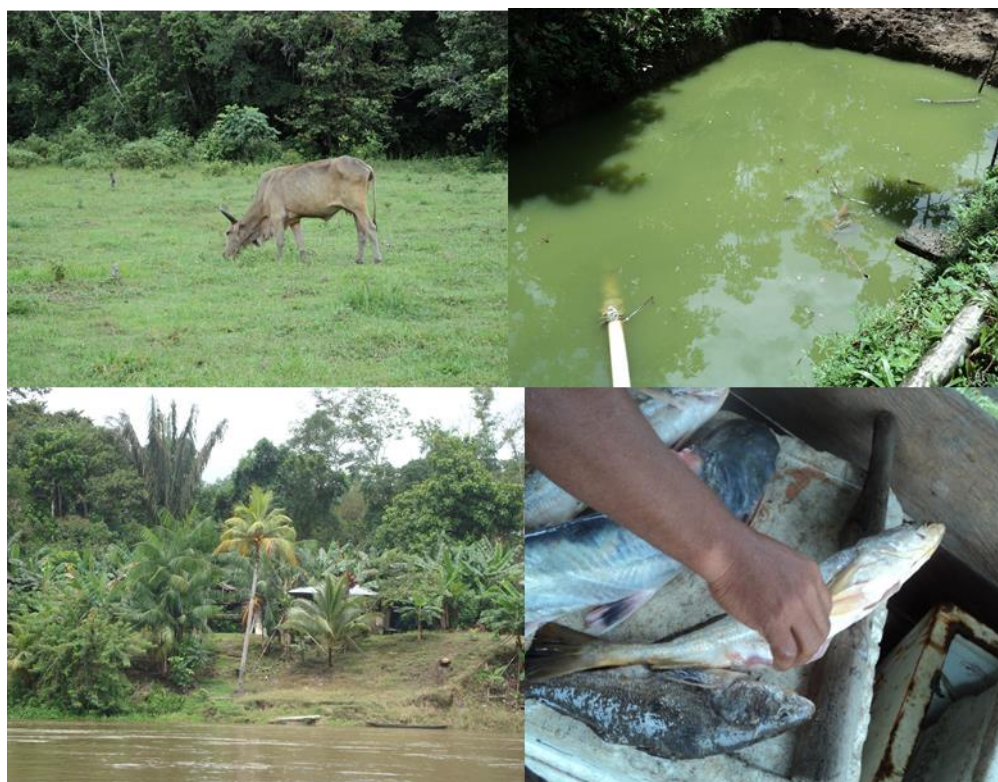
Figura 15. Algunas actividades socioeconómicas desarrolladas en la cuenca del río Tapaje. Arriba a la izquierda ganadería, a la derecha estanque con cachamas y Tilapias; abajo a la izquierda cultivos mixtos, a la derecha pescado de mar

Municipio de El Charco: Las fuentes principales de contaminación son los desechos fibrosos resultantes de la agricultura y extracción de madera, derrames de petróleo por el desarrollo de las actividades fluviales y excretas provenientes de drenajes sanitarios y desarrollo de actividades ganaderas (figura 15). Los cultivos principales son las musáceas como plátano y banano, frutales como naranja, guayaba, limón, cacao y tuberculos como la papachina. Se explotan especies maderables como Caucho, Guabo, Chaquiro, Chanul, Palealte, Cuangare, Sajo, Tangare, Sande, Cedro, Garza, Balsa, Tachuelo, Balsanacho, Ceibo, Naguare- Carra Pachueli, Amarillo Tande, Guayacán, Puesande, Machare, Roble, Pulgachonta, Chachajo, Cebo, pacaro, palo mulato. Las especies de peces de agua salada más capturadas corresponden al pargo, conchimala, gualajo y las de agua dulce a sábalo, bocón, mojarra, achegua, conchimala y barbudo. Algunos habitantes principalmente del río Sequihonda se dedican a la captura y venta de camarones y Cangrejos. La ganadería se practica principalmente por las comunidades de Guasarija y Tribuna sobre el río Pulbuza, donde también se practica la extracción artesanal de material de playa, la piscicultura de cachama y tilapia, y la porcicultura con porquerizas que no sobrepasan los siete (7) individuos. Esta última actividad también se practica en la comunidad de Secadero, sobre el río Sequihonda.

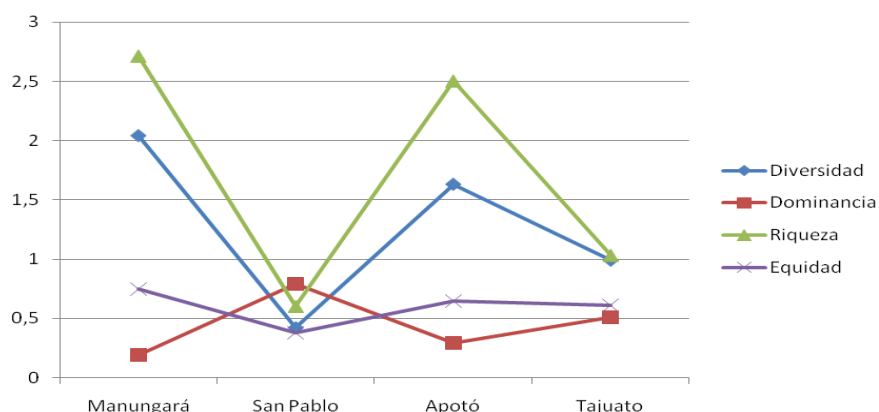
Gráfica 2. Índices ecológicos de familias de Macroinvertebrados acuáticos registrados en las quebradas Manungará, San Pablo, Apotó y río Tajuato

de 0.75 se presentó en la quebrada Manungará, mientras que la mínima con 0.38 en la quebrada San Pablo (Gráfica 2).

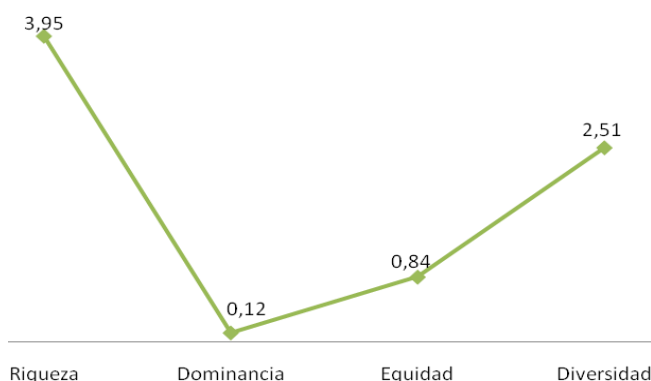
Gráfico 3. Índices ecológicos de las especies de peces colectadas en la quebrada Manungará, Municipio de Tadó

En cuanto a la abundancia, la especie que estuvo mejor representada fue *Astyanax stilbe* con 162 individuos, seguida de *Caquetaia umbrifera* con 92 individuos y *Caquetaia kraussii* con 75 individuos. Los resultados poco homogéneos en cuanto a número de individuos por especie, permitieron calcular dominancia muy baja y diversidad media (gráfico 3).

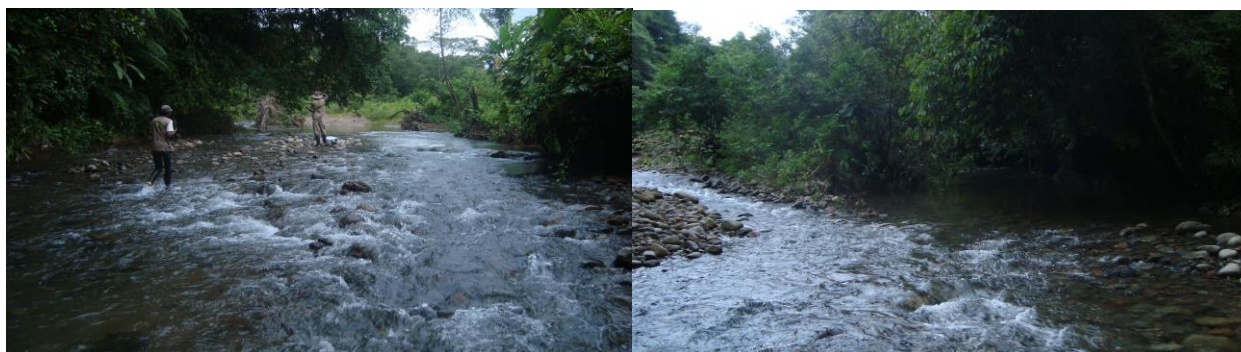
Figura 17. Quebrada Manungará, municipio de Tadó

Para llegar a la quebrada Manungará, es necesario atravesar el río Chato y caminar aproximadamente quince minutos, en adición sus aguas son poco profundas, por lo que aunque son cristalinas y relativamente limpias no proporciona condiciones ideales para la natación; sin embargo en esta quebrada se desarrollan gran parte de las actividades socioeconómicas del corregimiento y por la diversidad de macroinvertebrados acuáticos, especies de flora ribereña y forestal y poca intervención antrópica en algunos puntos, es ideal para el desarrollo de actividades investigativas; por lo cual podrían buscarse estrategias que posibiliten el mejoramiento de las condiciones de acceso y permitan el desarrollo de turismo para investigadores y aventureros (Figura 17).

Al valorar el ecosistema acuático de la quebrada Manungará considerando un valor mínimo de uno (1) y máximo de cinco (5), se obtuvo un puntaje total de 3.4, la única valoración con puntaje cinco (5) se obtuvo para el criterio “Coloración asignada de acuerdo a criterios de calidad asignados por el *BMWPCol*”, mientras que el criterio de selección “*No. De relaciones entre variables fisicoquímicas e índices de diversidad de MIA*” obtuvo puntuación de dos (2); los criterios de selección restantes obtuvieron puntuaciones entre cuatro (4) y tres (3).

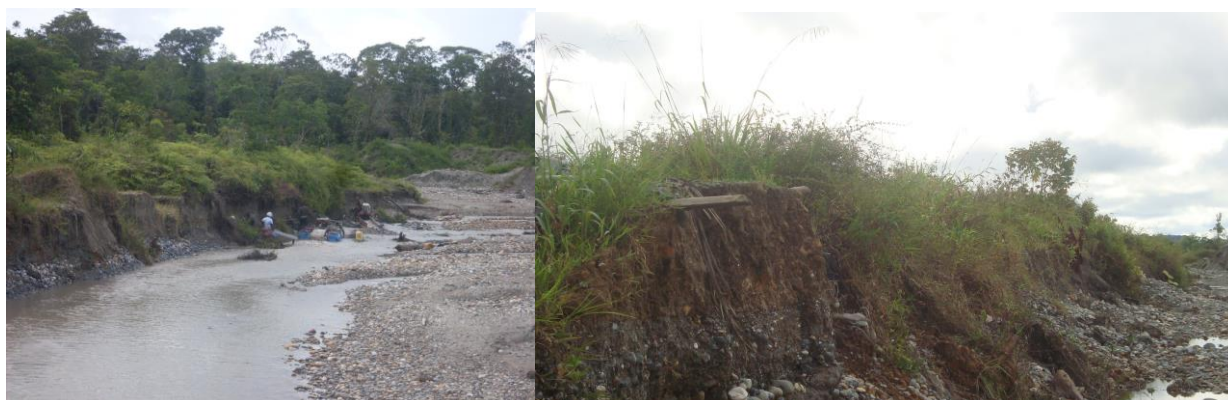
Figura 18. Ecosistemas de la quebrada San Pablo, municipio de Istmina. Minería con motobomba y áreas fuertemente afectadas por el desarrollo de esta actividad

Con relación al municipio de Istmina, se observan ecosistemas altamente intervenidos, principalmente por el desarrollo de actividades mineras. Este municipio se constituye en el segundo centro de mayor poblamiento humano del departamento del Chocó y su planificación urbana es bastante incipiente. La quebrada San Pablo no presenta condiciones para el turismo ecológico, la actividad económica más desarrollada ha sido la minería mecanizada; la quebrada en ningún punto presenta condiciones para la natación. Las actividades agrícolas son por lo general incipientes, aunque se observan algunos estanques para la cría de cachamas y tilapias. La alta intervención de la zona, tampoco hace a este ecosistema un sitio atractivo para el desarrollo de actividades investigativas en cuanto a biodiversidad; por lo cual se hace urgente la intervención de diferentes entidades para el control de actividades mineras y recuperación de sitios altamente intervenidos (Figura 18).

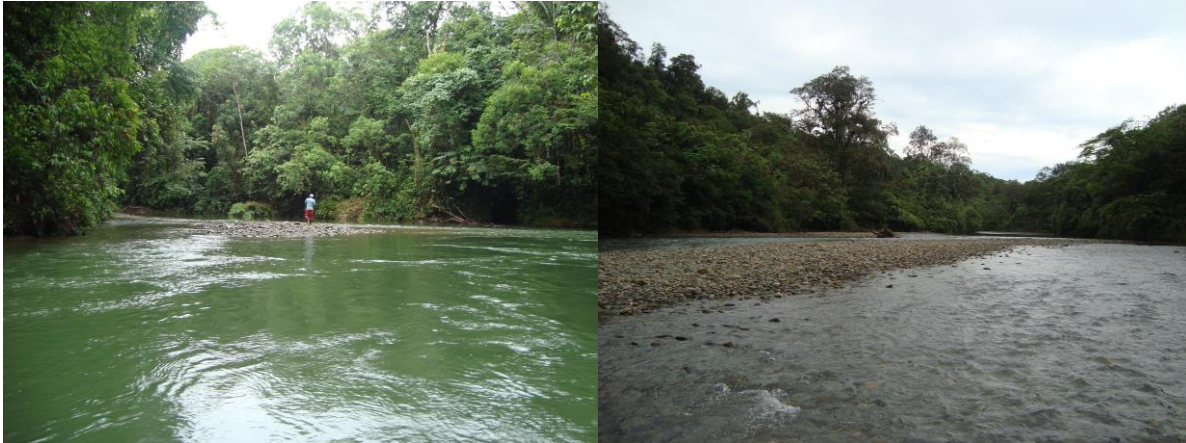
Figura 19. Ecosistemas de la quebrada Apotó y río Tajuato, municipio de Condoto

El municipio de Condoto presenta condiciones similares a las de Istmina, con ecosistemas altamente intervenidos por el desarrollo de minería con retroexcavadora. Sin embargo, es posible encontrar ecosistemas muy poco intervenidos como es el caso de la quebrada Apotó y río Tajuato, ambas presentan aguas cristalinas, sustrato pedregoso, profundidades aptas para la natación, diversidad de especies de macroinvertebrados y de flora ribereña que llama la atención para el desarrollo de turismo científico; sin embargo el acceso a estos dos ecosistemas es complicado, puesto que después de llegar al

casco urbano del municipio de Condoto, es necesario tomar transporte acuático y realizar un recorrido de aproximadamente una hora por el río Condoto para llegar finalmente a la quebrada Apotó y río Tajuato (Figura 19), en adición no cuenta con sitios para la venta de productos ni para pernoctar; es más, la presencia de viviendas es prácticamente nula; razón por la cual no ofrece facilidades económicas, ni de tiempo, ni de seguridad para los visitantes.

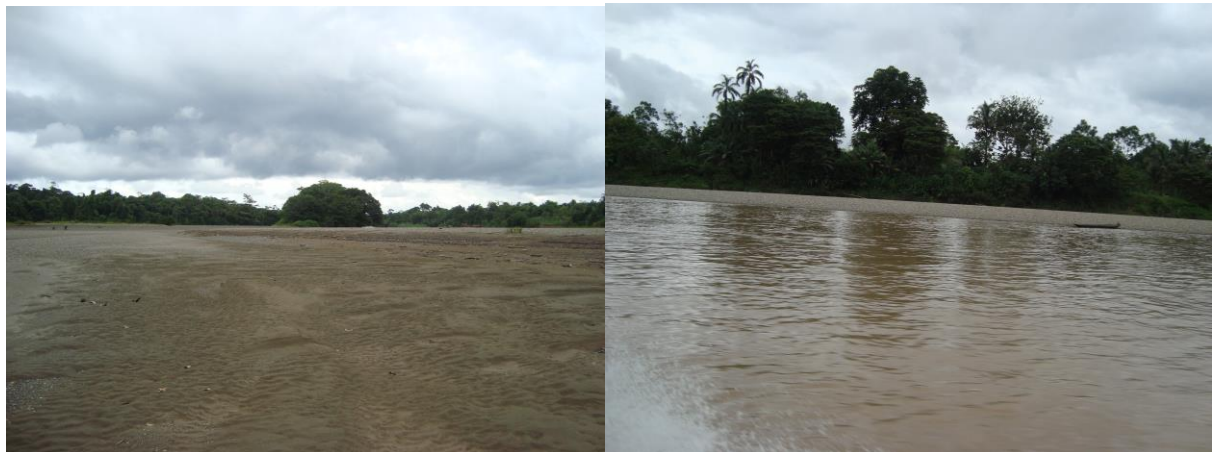
Figura 21. Playas del río Iscuandé, Municipio de Santa Bárbara de Iscuandé, temporada de invierno

El río Iscuandé en su parte media presenta condiciones aptas para la natación, a diferencia de los ríos ubicados en el municipio de El Charco, este cuenta con sustrato pedregoso-arenoso, aguas cristalinas en época de verano, profundidades apropiadas (Figura 21). Sin embargo, no se observan instalaciones adecuadas para que el sitio pueda ser ampliamente visitado por turistas, en adición el acceso es también un poco complicado, y la adquisición de combustible un poco costoso. Al igual que en el Charco las actividades de extracción forestal juegan un papel muy importante en la economía de las familias, y por encontrarse en una zona cercana al mar, la importancia que le dan los habitantes a los peces de agua
