**EVALUACIÓN DE AMENAZAS Y RIESGOS
AMBIENTALES DE CARÁCTER NATURAL Y
ANTRÓPICO EN EL CASCO URBANO DEL
MUNICIPIO DE QUIBDÓ**
Estudio de Caso

INSTITUTO DE INVESTIGACIONES AMBIENTALES DEL PACÍFICO
QUIBDÓ-CHOCÓ

2009

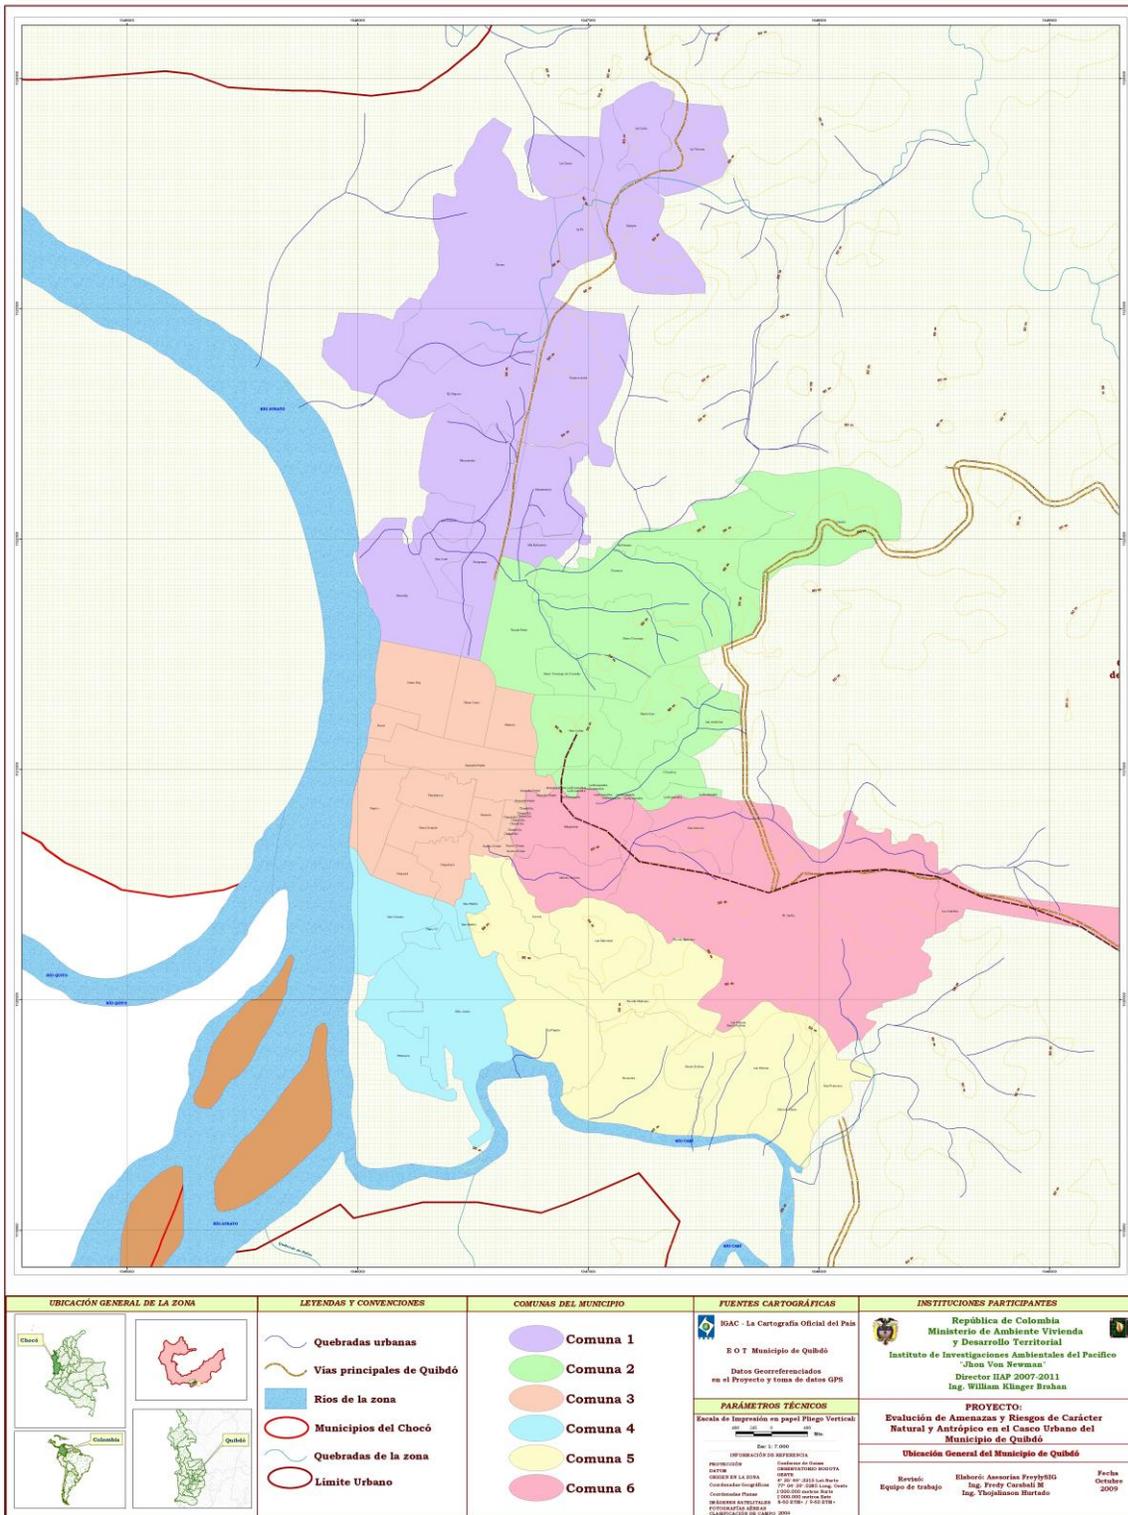
Figura 1. Ubicación del Casco Urbano del Municipio de Quibdó y sus Comunas

El Municipio de Quibdó, erigido como municipio por decreto ejecutivo del 30 de mayo de 1823 expedido por el general Francisco de Paula Santander, cuando se erigieron en distritos las parroquias de Nueva Granada. Cuenta con una población de 112.866 habitantes, de los cuales 101.134 habitan en el área urbana de acuerdo a reportes del DANE (2005) distribuidos en seis comunas (Vease figura 1) conformadas por los siguientes barrios:

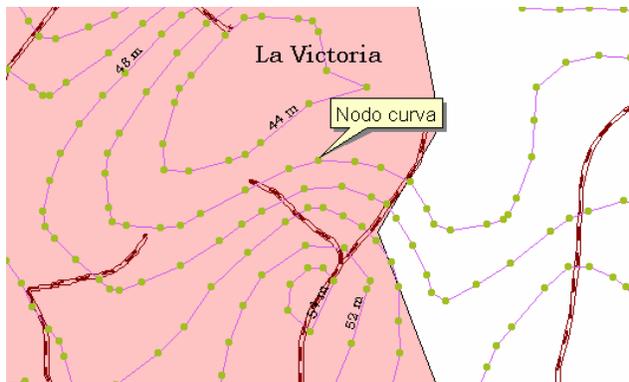
Figura 1. Nodos de los puntos X y Z del modelo DTM

Con el programa Map Source se descargaron los puntos tomados en campo. Después de tener los puntos descargados de los GPS, los puntos y las rutas se copiaron a WordPad, donde se guardaron en formato de texto, luego con Microsoft Office Excel se creó un formato para puntos y rutas. Después de tener las tablas finalizadas se guardó con formato *.dbf* donde se procedió a introducir los puntos a *ArcView 3.2*. Luego de tener los puntos visualizados sobre el mapa en *ArcView 3.2*, las rutas se editaron con *AutoCad Map 2004*, donde se unieron para crear las calles, guiándose con los puntos tomados y su respectiva descripción. Después de procesar la información se exportaron los datos con extensión *shp* y luego se adicionaron a la vista en *ArcView 3.2*. Con la información secundaria y la obtenida con los recorridos se elaboraron algunos mapas básicos y temáticos necesarios para la elaboración de mapas de amenazas y riesgos.

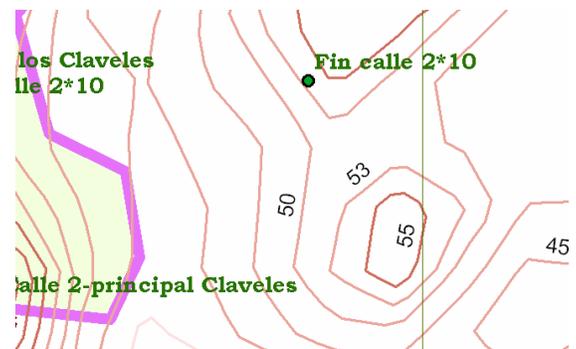
Figura 2. Generación de Curvas de Nivel

Generación de Curvas de Nivel: La captura de datos para la generación de curvas de nivel a escala detallada se llevó a cabo en la comuna uno del municipio de Quibdó; para lo cual se realizaron recorridos en las diferentes calles. Se trabajó entre las coordenadas en X, 1041000 y 1053000 y entre la coordenadas en Y: 1128000 y 1113000, lo cual corresponde aproximadamente a 12 Kms en X y 15 Kms para un área aproximada de 180000 ha (1800 km²).

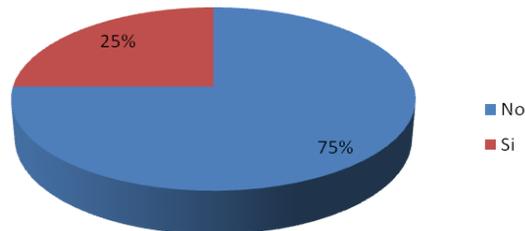
Gráfico 1. Población que cuenta con servicio de acueducto

Según el CONPES 3470, la ciudad de Quibdó tiene instaladas redes de acueducto para una cobertura potencial del 79%, sin embargo el servicio solo llega al 47% de la población, debido a la falta de presión y bombeo en el sistema y falta de conexión de las viviendas a las redes. Sin embargo sólo el 25% de la población encuestada en el presente estudio manifiesta contar con el servicio de acueducto (gráfica 1), de este porcentaje, en la comuna uno solo el 3% de la población cuenta con servicio de acueducto.

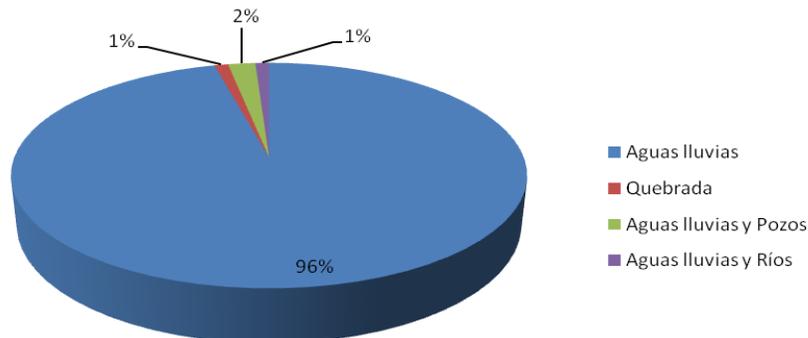
Gráfico 2. Abastecimiento de agua por los pobladores del casco urbano del municipio de Quibdó

En el Casco Urbano del municipio de Quibdó el 96% de la población manifiesta abastecerse de aguas lluvias y el 4% restante de diferentes fuentes como quebradas, pozos y ríos (gráfico 2)

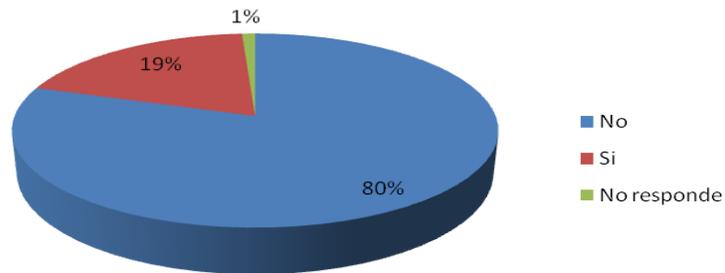
Gráfico 2. Población que cuenta con servicio de Alcantarillado

Aunque las redes de alcantarillado tienen una cobertura potencial de 41%, de acuerdo a encuestas realizadas solo el 21% de la población del Casco Urbano del Municipio y el 9% de la comuna uno cuenta con servicio de alcantarillado (gráfico 3). En adición la estación de bombeo de alcantarillado no funciona, lo cual ocasiona que la capacidad de drenaje del alcantarillado se afecte por la variación de niveles del Río Atrato, con el consecuente contaminación de las fuentes de agua (Compes 3470).

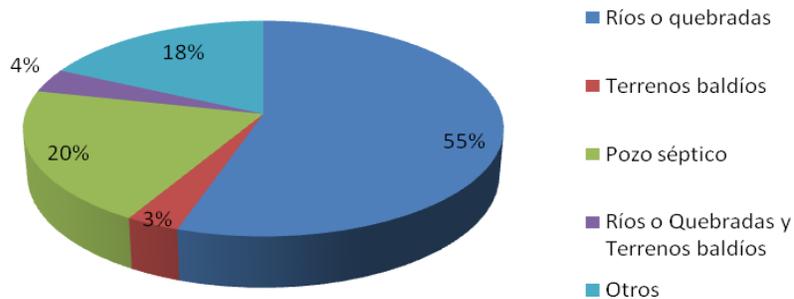
Gráfico 5. Disposición final de Heces Fecales

Debido a que el 80% de la población no cuenta con el servicio de alcantarillado, el 55% de la población de la ciudad dispone sus heces fecales en los cuerpos de agua más cercanos a sus viviendas.

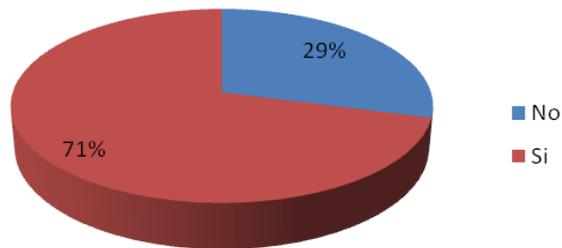
Gráfico 6. Población Servicio de Recolección de Residuos Sólidos

El servicio de recolección de residuos sólidos recorre el 71% del casco urbano (gráfico 6). Sin embargo, los vehículos utilizados son obsoletos, insuficientes y se encuentran en mal estado. Esta situación, refuerza una cultura de eliminación inadecuada de los residuos por la comunidad (Conpes 3470).

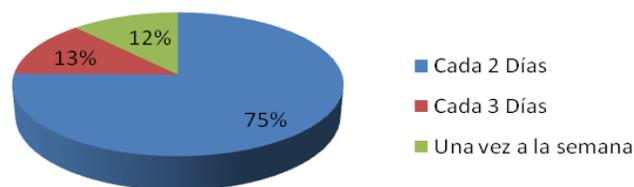
Gráfico 7. Frecuencia de Recolección de Residuos Sólidos

La frecuencia de recolección de los residuos sólidos se realiza en el 75% de los casos cada 2 días (gráfico 7), lo cual es satisfactorio para la comunidad, puesto que de alguna manera la dinámica del servicio satisface las necesidades de la población.

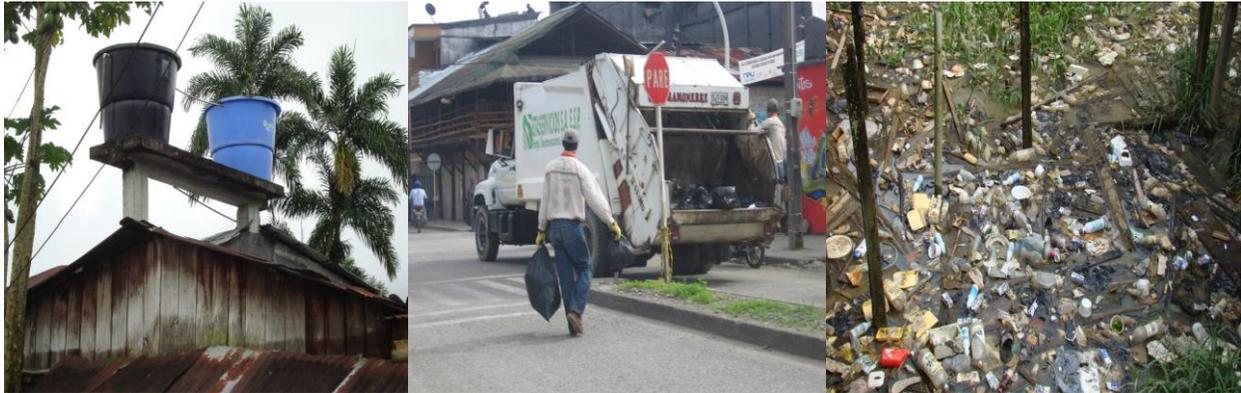
Ruta recolección de los residuos sólidos
 (Zona Centro)

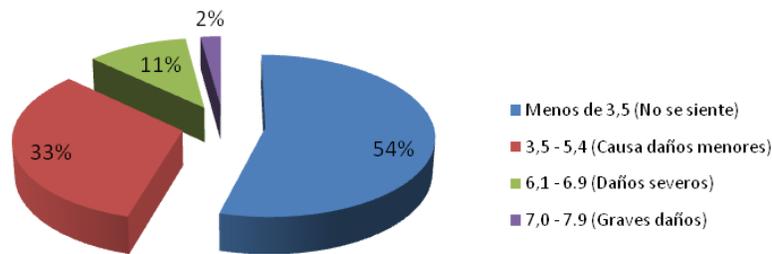
Gráfico 2. Distribución de sismos ocurridos en el municipio de Quibdó de acuerdo a su magnitud

Sismos: En el municipio de Quibdó se han presentado 46 sismos, entre los años 1951-1995, de los cuales 27 ocurrieron en el norte de la capital, representados en un 52%. Veinticinco sismos representados en un 54% se presentaron con una magnitud menor de 3.5 de acuerdo a la escala de Richter, razón por la cual aunque fueron registrados, no presentaron daños. Los sismos con daños severos se evidencian en los años 1962, 1974, 1979 y 1995 (gráfico 2); se evidencian solo un sismo con escala de graves daños (7.2), el cual se presentó en el casco urbano del municipio de Quibdó en 1992 y generó 21 edificaciones fuertemente afectadas incluyendo escuelas, colegios y otros edificios públicos.

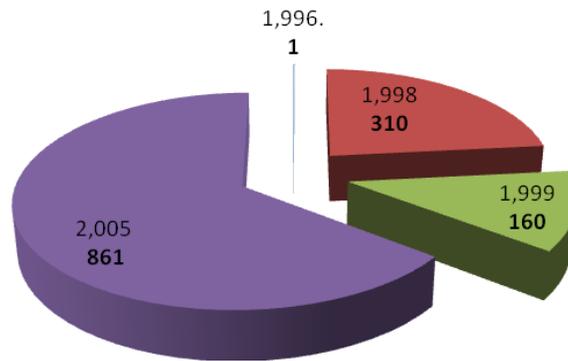
Gráfico 3. Número de personas afectadas por vendavales ocurridos en la historia del municipio de Quibdó

Vendavales: Se han reportado 10 vendavales, los cuales han destruido 30 viviendas y han afectado otras 30 dejando 117 damnificados y 1332 afectados. 1984 ha sido el único año que reporta damnificados, mientras que el mayor número de viviendas destruidas y afectadas se reporta para el año 1998 (15 viviendas). El mayor número de afectados se reporta para el año 2005 (gráfico 3).

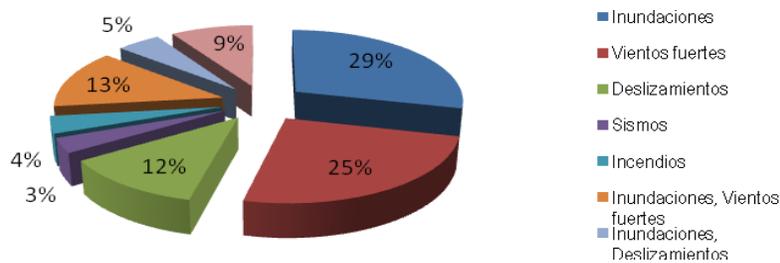
Gráfico 1. Amenazas naturales y antrópicas del casco urbano del municipio de Quibdó de acuerdo a encuestas realizadas

De acuerdo a entrevistas realizadas en la comunidad del casco urbano del municipio de Quibdó, se han presentado en los últimos años inundaciones, vientos fuertes y deslizamientos principalmente. Las amenazas más destacadas son las inundaciones y vientos fuertes representados en un 29% y 25% respectivamente. En algunos sectores ocurren varias amenazas a la vez, como es el caso de las inundaciones y vientos fuertes, y vientos fuertes y deslizamientos representados en un 13 y 9% respectivamente (gráfico 1).

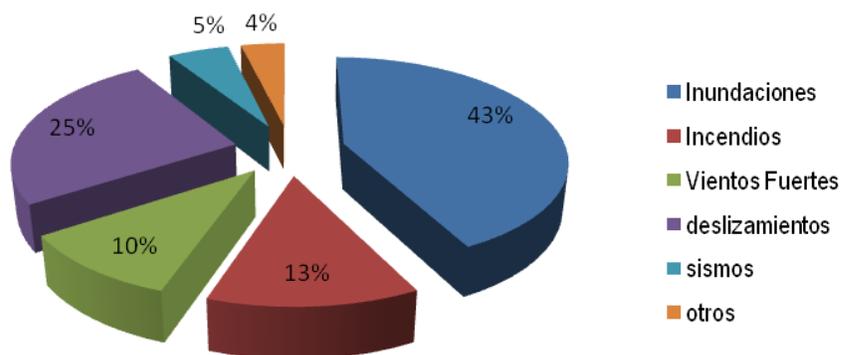
Gráfico 2. Amenazas presentes en el casco urbano de la ciudad de Quibdó de acuerdo a registros históricos 1935-2008

Considerando 125 registros de eventos reportados por el Sistema de Inventario de Efectos de los Desastres para el municipio de Quibdó (1935-2008), las inundaciones con el 43% y deslizamientos con 25%, son las amenazas más representativas, seguidas de los incendios con el 13% y vientos fuertes (vendavales) representados en un 10% (gráfico 2).

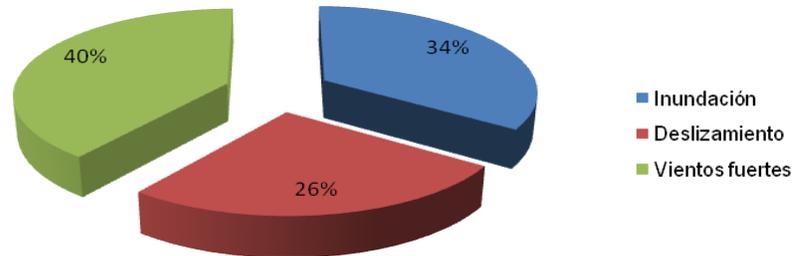
Gráfico 3. Viviendas averiadas en el casco urbano de la ciudad de Quibdó de acuerdo a datos 1998-2008 reportados por la oficina de atención y prevención de desastres

Sin embargo, si se consideran los niveles de afectación de dichos eventos por las 364 viviendas que han sido averiadas durante los últimos 10 años (gráfico 3), los vientos fuertes con un 40% constituyen los eventos de mayor significancia durante los 10 años de reporte, seguidos en su orden de las inundaciones con un 34% y los deslizamientos con 26%. Lo anterior denota que la presencia de vientos fuertes constituye una amenaza de alta ocurrencia que ha venido afectado de manera sustancial a los habitantes del casco urbano del municipio de Quibdó.

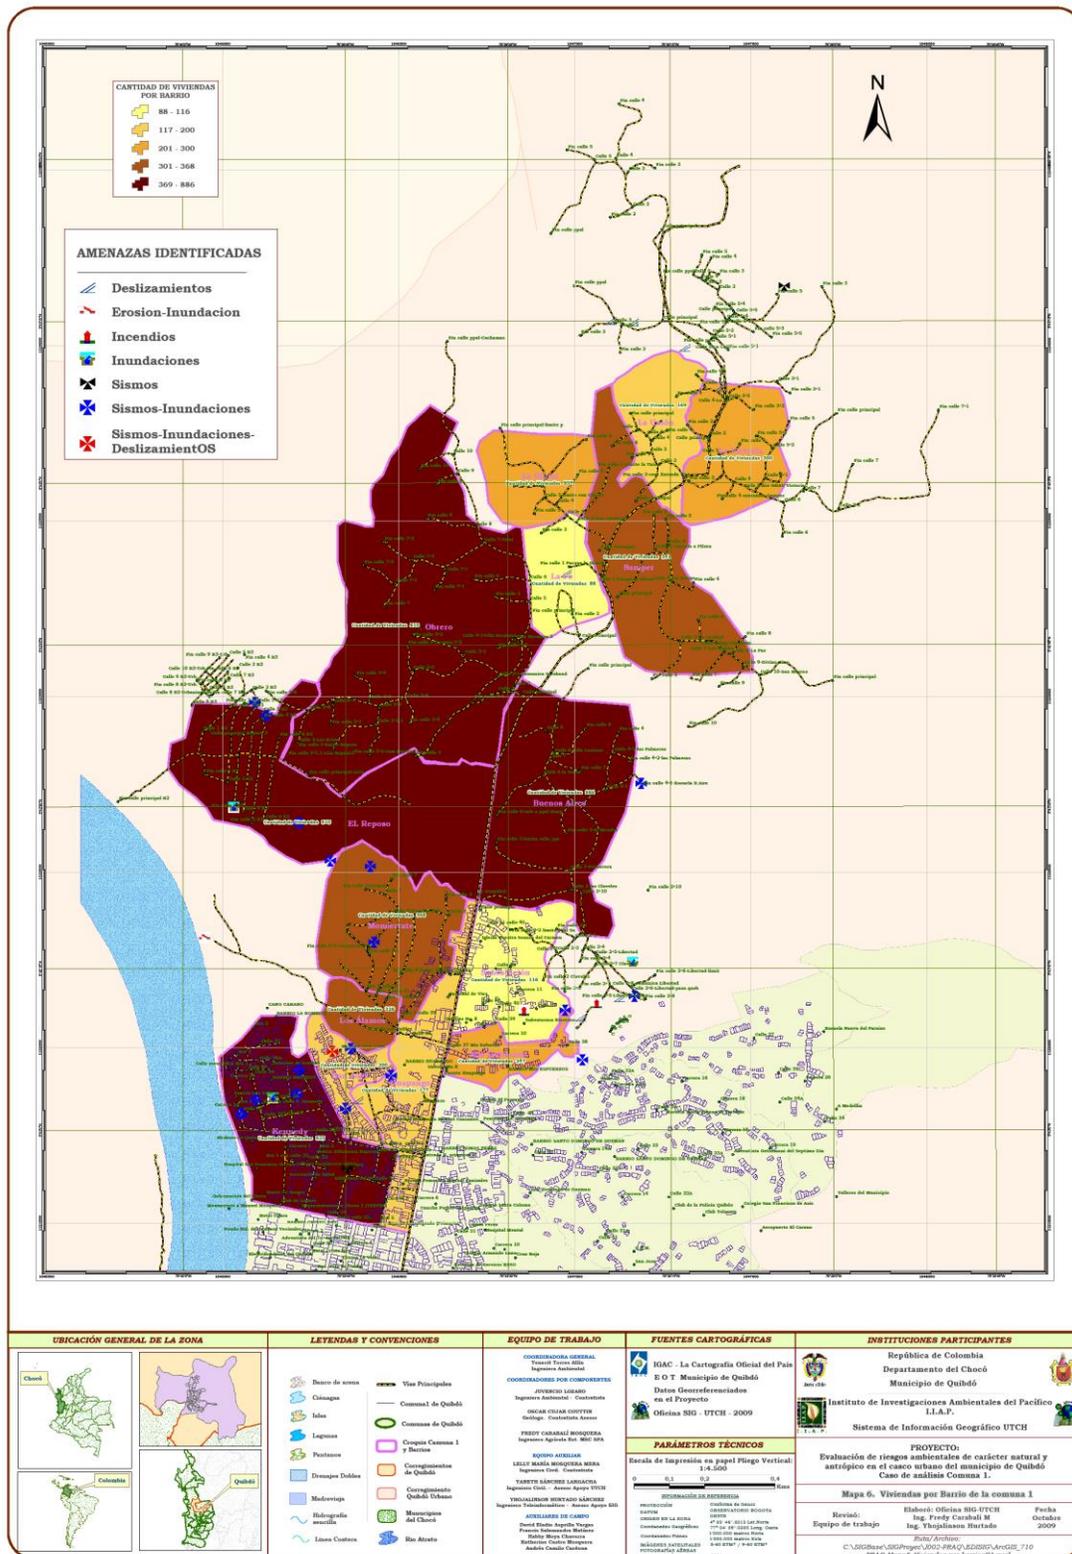
Mapa 1. Distribución y número de viviendas en el municipio de Quibdó

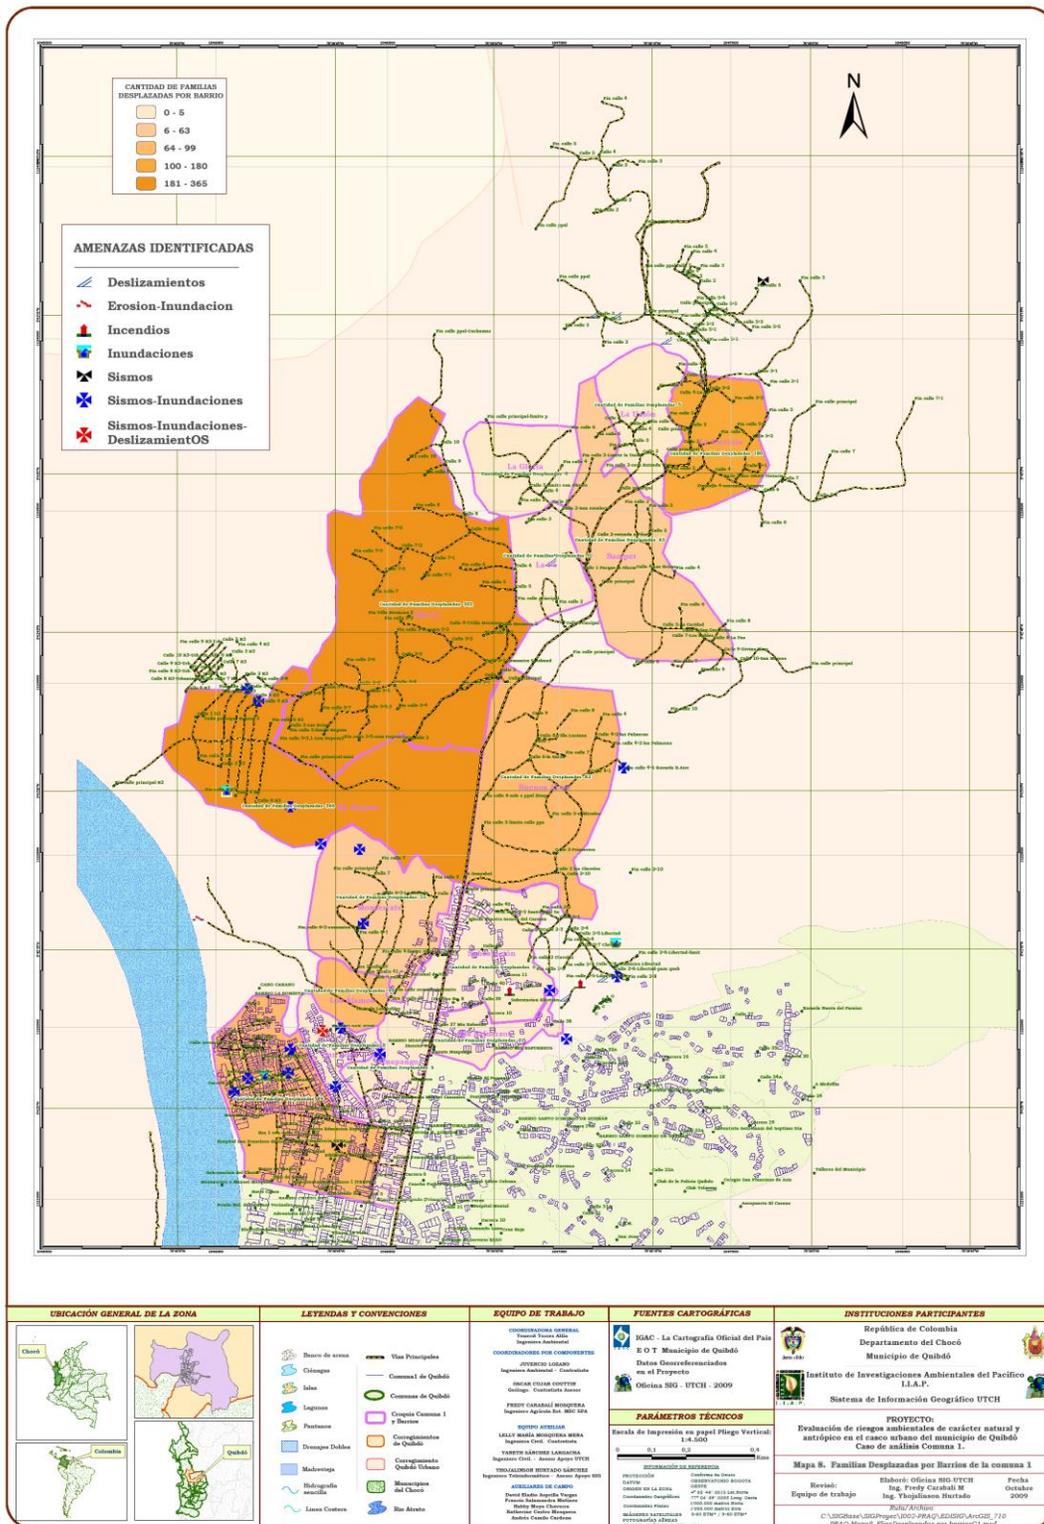
Mapa 3. Distribución y número de desplazados en el municipio de Quibdó

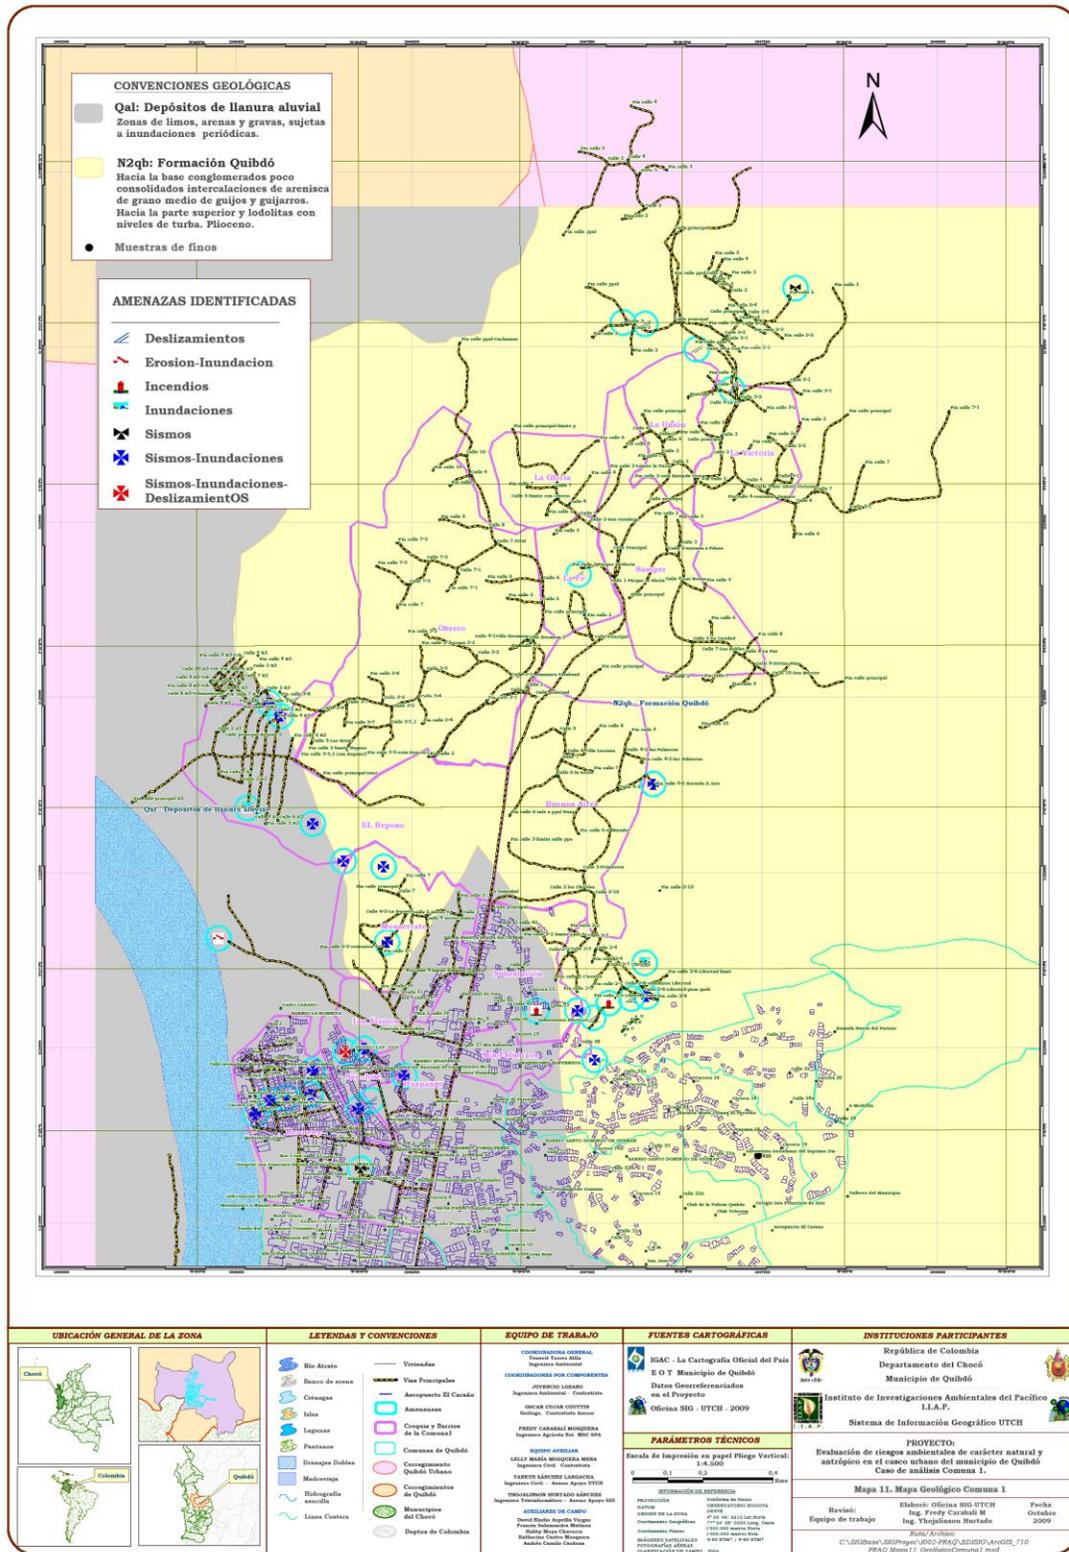
Mapa 4. Mapa Geológico del municipio de Quibdó

- **Formación Munguidó (Tpm):** Consiste principalmente de lodolitas calcáreas de color gris oliva, con algunos niveles piroclásticos de tobas e intercalaciones de niveles delgados de areniscas con glaucomita. Esta formación es de edad terciario superior (Plioceno) y tiene un espesor de 1420,7m (Duque Caro, 1990). Sobre esta secuencia sedimentaria se depositaron

- **Cuaternario (Qal):** El Cuaternario en el área de la Ciudad de Quibdó está representado por los depósitos de origen aluvial que se encuentran en el valle del río Atrato, el cual nace en la vertiente occidental de la Cordillera Occidental. Corresponden a terrazas aluviales compactadas y/o llanuras de inundación. Su composición es variable y depende de la litología que lava este río. En general son gravas, limo-arenosas, con cantos de rocas ígneas intrusivas y volcánicas, capas de arena y sedimentos finos en general con presencia de materia orgánica.

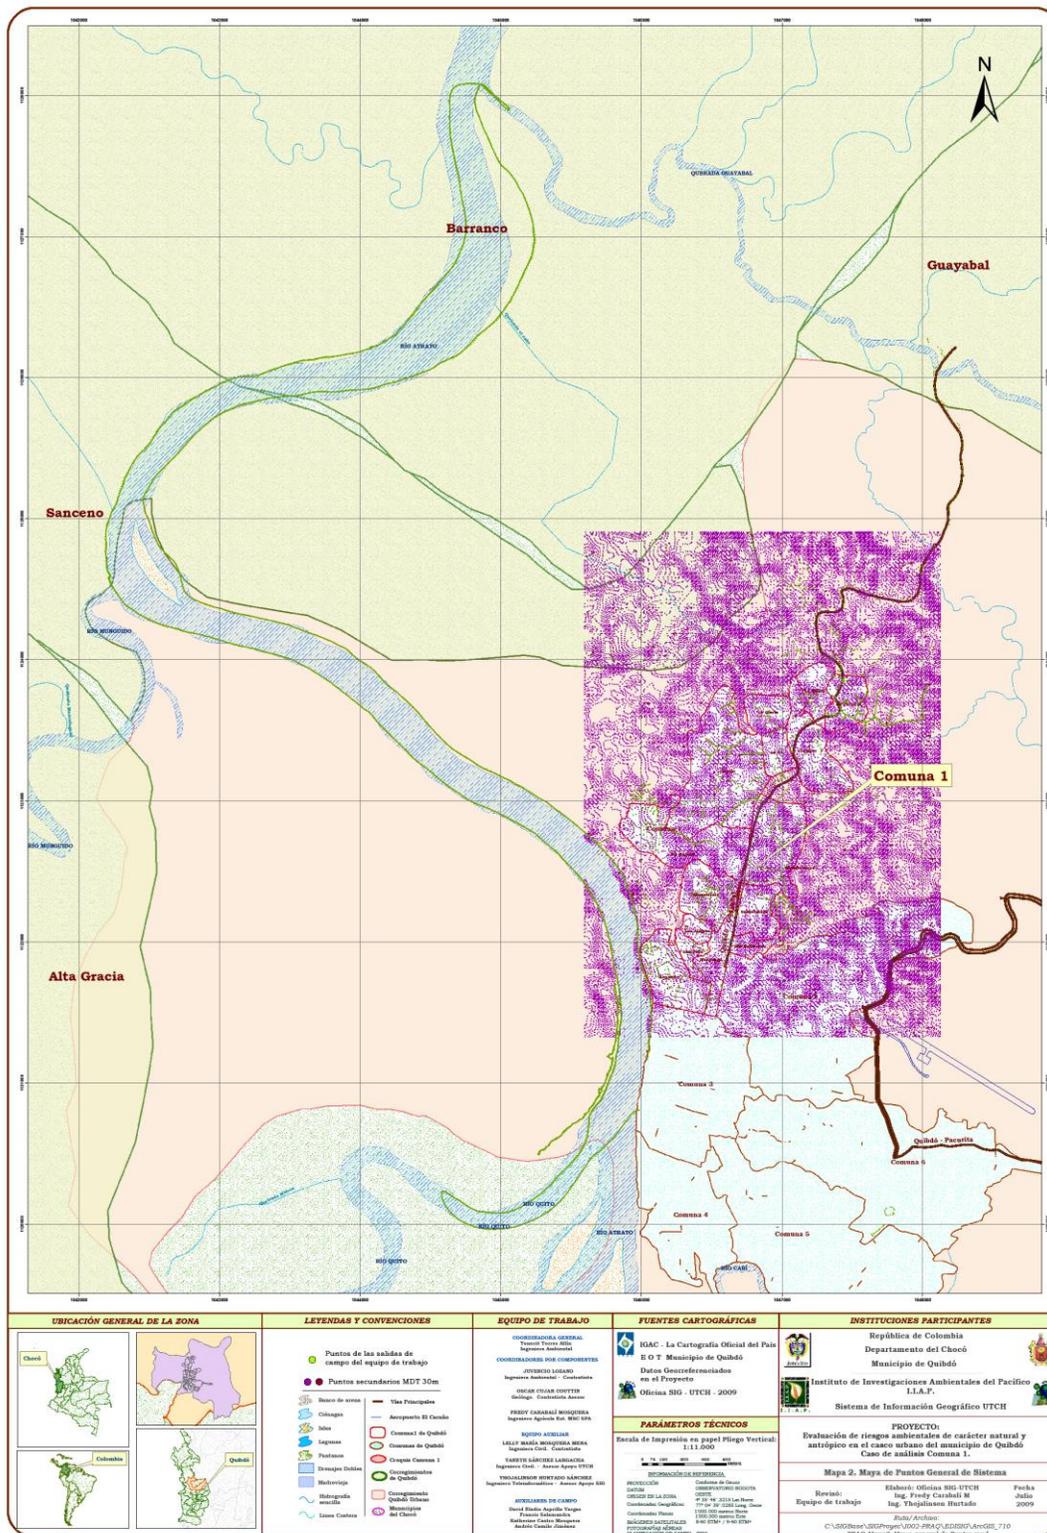
Mapa 5. Ubicación General de la Comuna uno en el municipio de Quibdó

La comuna con mayor número de habitantes es la uno, de igual forma es la que mayor número de desplazados y viviendas presenta, muchas de las cuales están construidas en madera y otros materiales no duraderos; algunos de sus barrios han sido objeto de llenos artificiales encontrándose dentro de la llanura de inundación del municipio, que aunque las de importancia ocurren cada cinco años, el hecho de que exista una alta presión sobre estas áreas, hace que cada día las inundaciones puedan producir mayores efectos sobre los bienes e infraestructura de la población (Gonzalez, 1998). En adición en esta comuna se encuentran las dos formaciones geológicas del municipio de Quibdó. Razón por la cual se dio prioridad a esta comuna en el desarrollo de recorridos que permitieran realizar los mapas de pendiente y con ello obtener datos más exactos sobre las amenazas por deslizamientos e inundaciones. Se deduce entonces, que los elementos más expuestos lo constituyen todas las estructuras localizadas en la planicie, como lo son algunas escuelas, colegios y un gran número de viviendas.

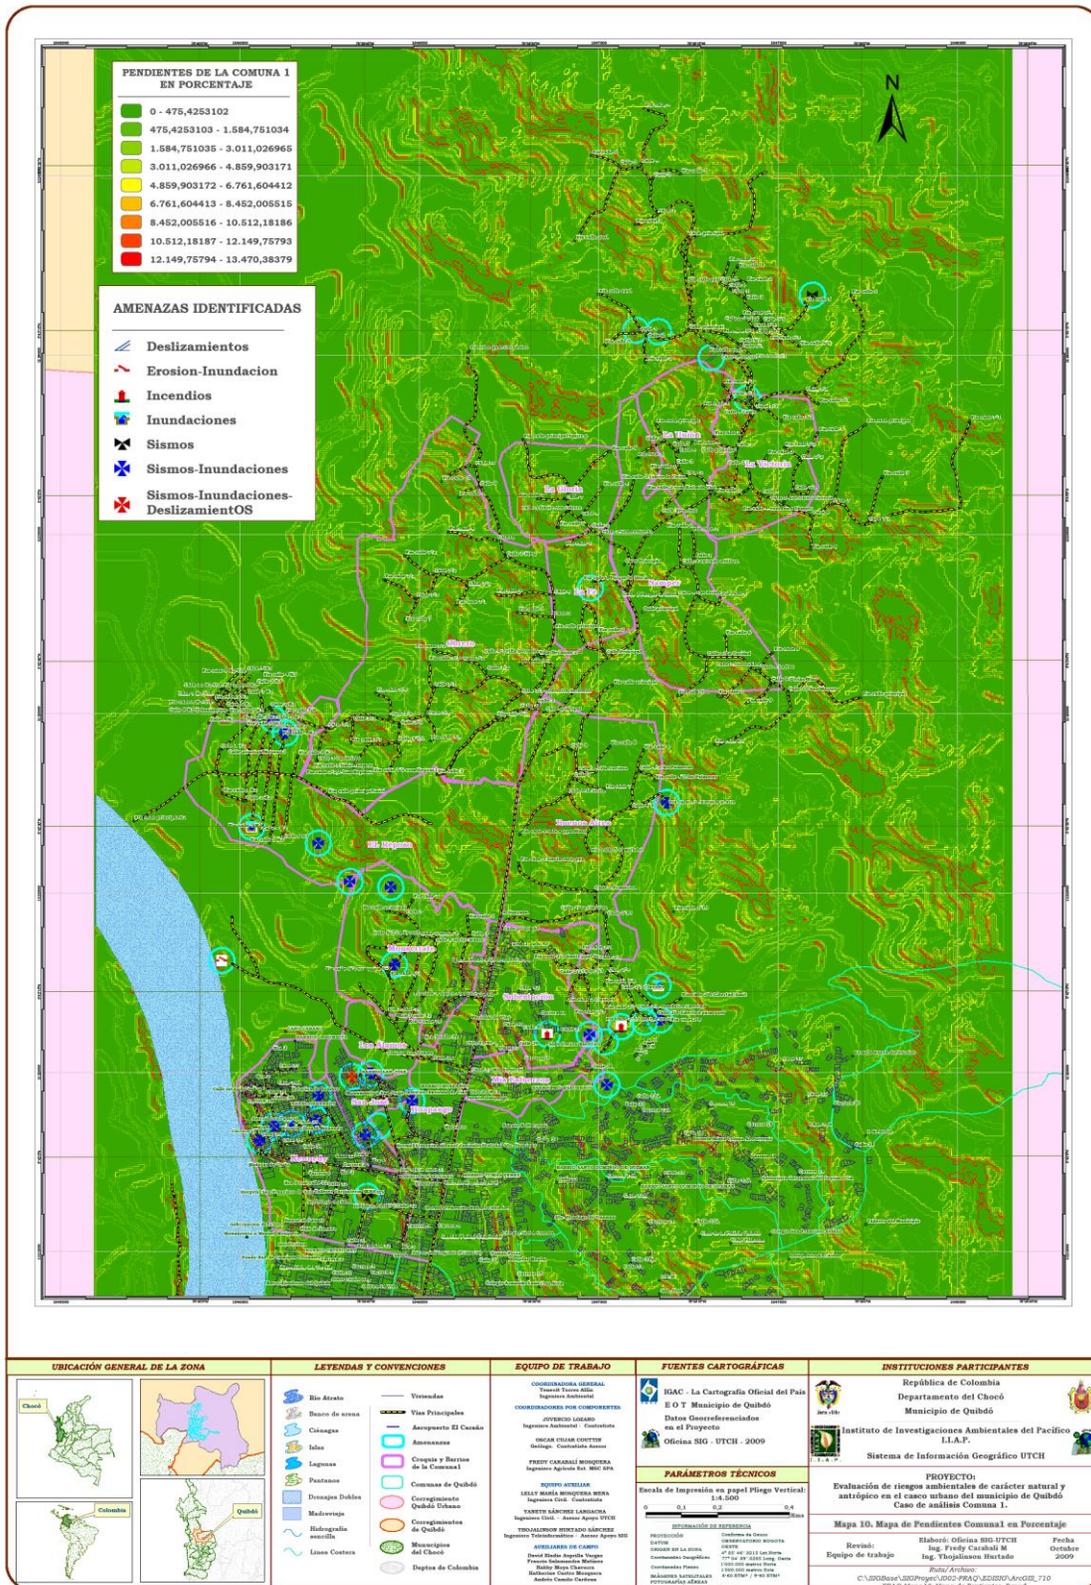
Mapa 6. Porcentaje de pendiente en la comuna uno del municipio de Quibdó
