# CARACTERIZACIÓN INTEGRAL DE LA MICROCUENCA EL CARAÑO DEL MUNICIPIO DE QUIBDÓ CON FINES DE ORDENAMIENTO Y MANEJO

**INSTITUTO DE INVESTIGACIONES  
AMBIENTALES DEL PACIFICO**

**2012**

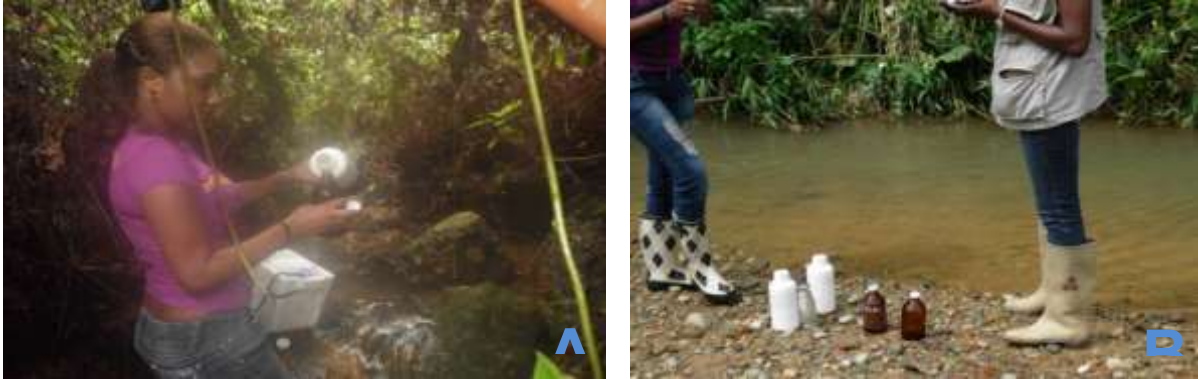
Figura 1. Nacimiento, Virgen del Carmen, toma de muestra 1y2 B: Fuego verde, toma de muestra 3 y 4

Se localiza en el barrio el Caraño (sector fuego verde). En ella se observó un sinnúmero de viviendas sobre la ribera de la fuente, producto de los procesos invasivos, generados por el desplazamiento ocasionado por el conflicto armado que se vive actualmente en el departamento. Debido a lo anterior, en esta zona se evidenció, la presencia de descargas de aguas residuales domésticas y residuos sólidos al cauce de la fuente. Se identificaron además, establecimientos recreativos que aprovechan el agua de la misma (FUEGO VERDE Y RIO MAR), además de algunos pobladores que la utilizan para actividades domésticas (véase figura 1).

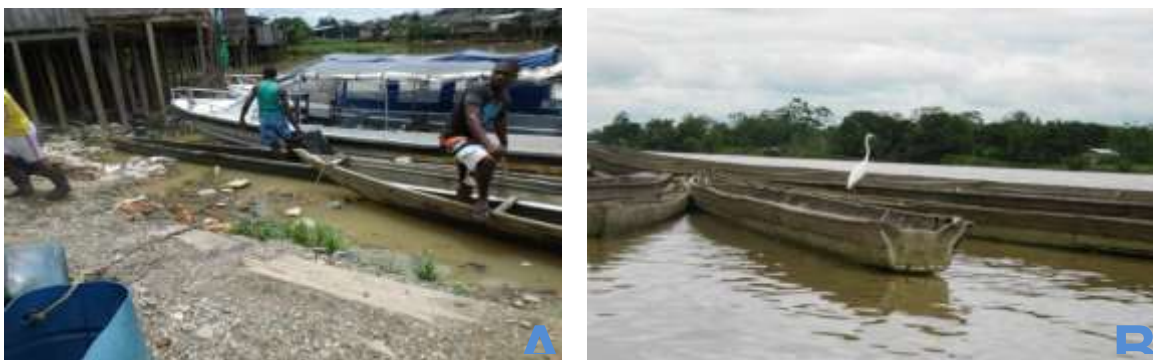
Figura 2. Álamos, toma de muestra 5, B: Desembocadura al río Atrato, toma de muestra 6

En la zona baja se identificaron dos puntos de muestreo, el primero se encuentra ubicado en el barrio Kennedy (manzana 23 sector 2), se caracteriza por la generación de descargas de aguas residuales, provenientes del alcantarillado de Quibdó. Se observó una gran cantidad de viviendas palafíticas alrededor de la fuente y grandes cantidades de desechos sólidos alrededor de dichas viviendas, se identificaron además, zonas de descargue de pasajeros, el segundo punto corresponde a la desembocadura del Caraño al río Atrato, en él se observó aguas muy turbias y gran cantidad de vertimientos de residuos sólidos y líquidos. Es importante mencionar que en este, se acumula toda la carga contaminante arrastrada por escorrentía desde otras zonas (Véase figura 2).

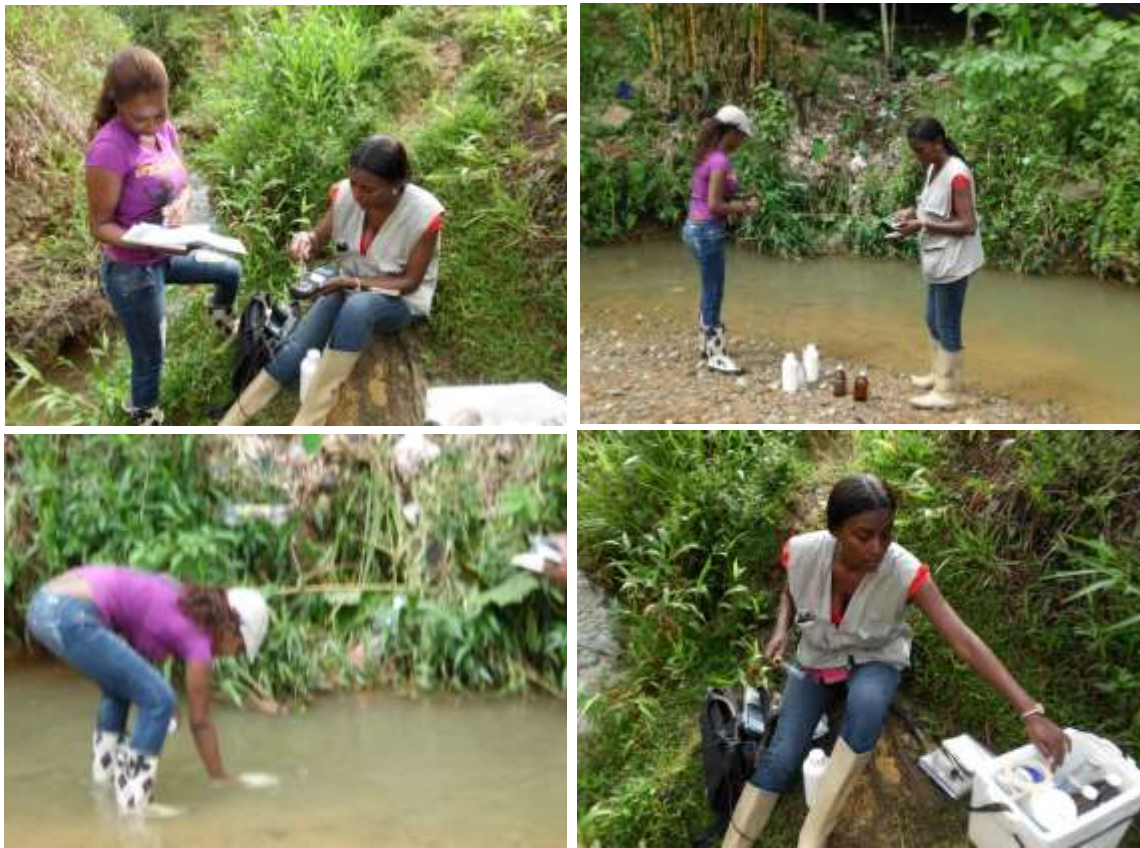
Figura 3. Toma de Muestras *In Situ*, parámetros Físicoquímicos y Microbiológicos

Se colectaron, muestras simples-puntuales y de forma directa, durante 5 horas, tomando una por cada punto de monitoreo (6 muestras), utilizando 3 recipientes diferentes para parámetros como Sólidos Suspendidos totales (método Gravimétrico), DBO5 (Electrodo de membrana), DQO (Reflujo cerrado), Coliformes totales y Coliformes fecales (filtración de membrana); las muestras fueron rotuladas, conservadas con hielo y transportadas al laboratorio de Aguas de CODECHOCO para su posterior análisis, de igual forma, se tomaron mediciones de parámetros Físicoquímicos *In situ*, utilizando un colorímetro portátil HACH 850, el cual arroja concentraciones de oxígeno disuelto, pH, temperatura, turbiedad y conductividad (Véase Figura 3).

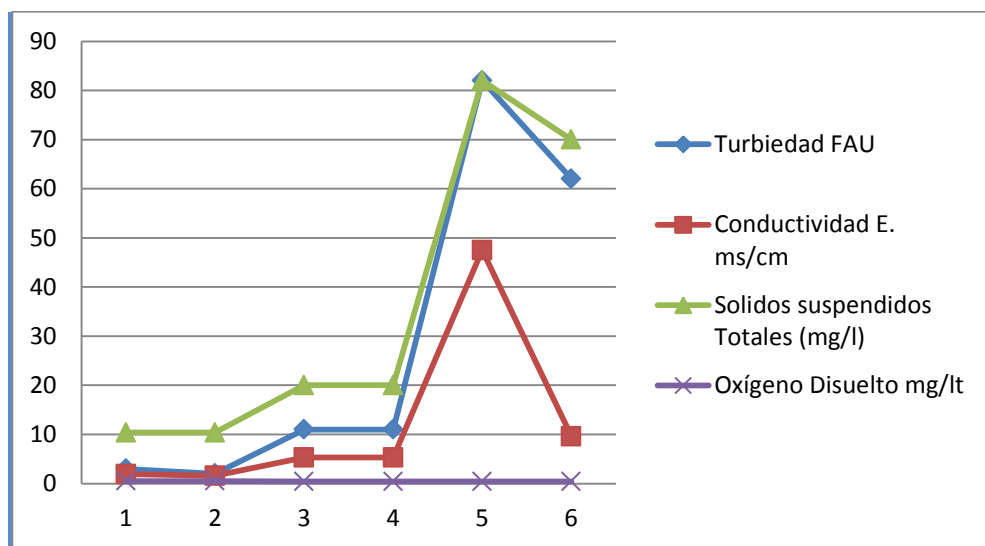
Figura 4. Valores TB. C.E. SST. OD.

En cuanto a la conductividad registrada, la turbiedad y los sólidos totales, se puede evidenciar un comportamiento directamente proporcional en las concentraciones, coincidiendo con los mayores porcentajes de contaminación en la zona de muestro 5 localizada en los álamos (Parte baja), esto debido a que con el aumento de los sólidos presentes en el agua, se incrementa tanto la turbiedad como su capacidad de eléctrica. En este sentido, la conductividad en este punto fue de 47.5 ms/cm y los sólidos suspendidos totales de 82.0 mg/l, lo cual estuvo relacionado con la alta intervención antropogénica generada por el establecimiento de viviendas sobre las riberas, representada en el vertimiento de aguas residuales domesticas generados en varios sectores de la ciudad, la presencia de sedimentos y el aporte de residuos sólidos por parte de la población. En el mismo punto la turbiedad presentó un valor de 82 FAU, originada por el arrastre de sólidos de las actividades domésticas y la descomposición de dichos materiales lo que podría resultar nocivo para las comunidades biológicas en su interior. (Véase figura 4).

También se puede corroborar la ausencia de oxígeno en el Caraño, con lo planteado por Korbut (2010), quien reporta que los niveles bajos de OD pueden encontrarse en áreas donde el material orgánico está en descomposición y las bacterias requieren mucho oxígeno para descomponer desechos orgánicos por lo tanto, disminuyen el oxígeno del agua, razón que justifica los resultados de la  $DBO_5$  que mide la cantidad de oxígeno consumido en la degradación bioquímica de la materia orgánica mediante procesos biológicos aeróbicos, en la cuenca del Caraño. Los resultados de  $DBO_5$  fueron bajos y constantes en todos los puntos de muestreo con  $<2\text{mg/l}$ , indicando baja presencia de materiales susceptibles a descomposición aeróbica.

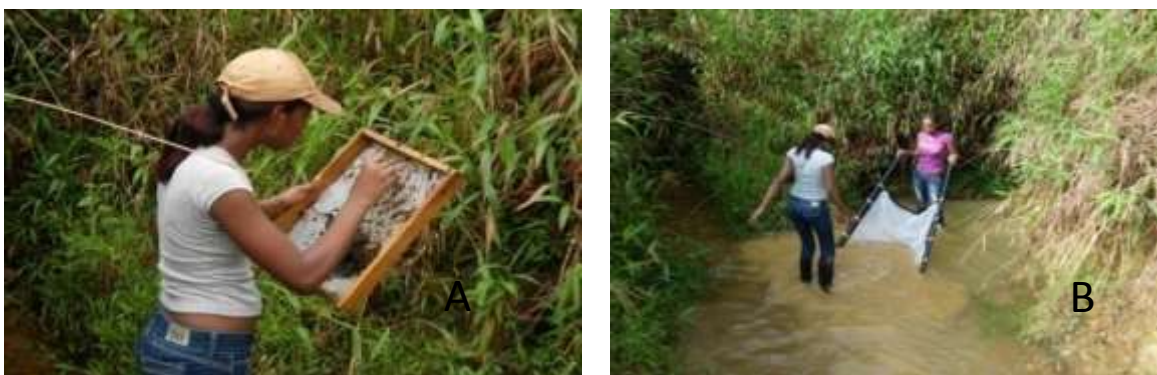
Figura 5. Parte Alta de la microcuenca el Caraño

Abarca desde el nacimiento de la quebrada en el Alto del Granadillo, hasta el puente el Caraño sobre la carretera Quibdó- Medellín, a una altura de 65 msnm, se caracteriza por tener un lecho cubierto principalmente de piedra, arena y troncos; la vegetación asociada está representada por arbusto y árboles que producen sombra en la superficie acuática; en esta se identificaron los siguientes microhabitats (Piedras, Vegetación Ribereña y Sedimento), (véase figura 5).

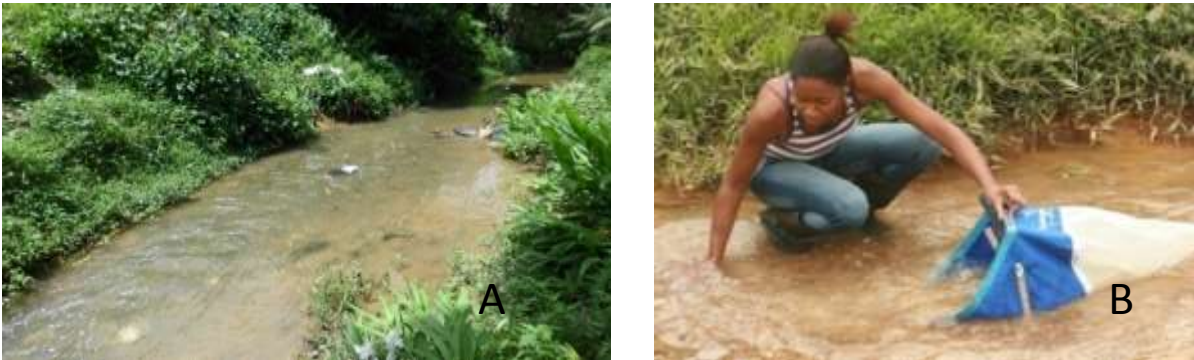
Figura 7. . Parte Media de la microcuenca el Caraño

Se encuentra ubicada a una altura de 47m.s.n.m, desde el puente el Caraño hasta el puente de Huapango en la carrera sexta; Esta zona se caracteriza por tener un lecho cubierto de piedras, en menor proporción y material no biodegradable, Además, se encuentra rodeado por poaceas, helechos y aráceas principalmente, se identificaron los siguientes microhabitats piedras, vegetación ribereña, sedimento y hojarasca (véase figura 6).

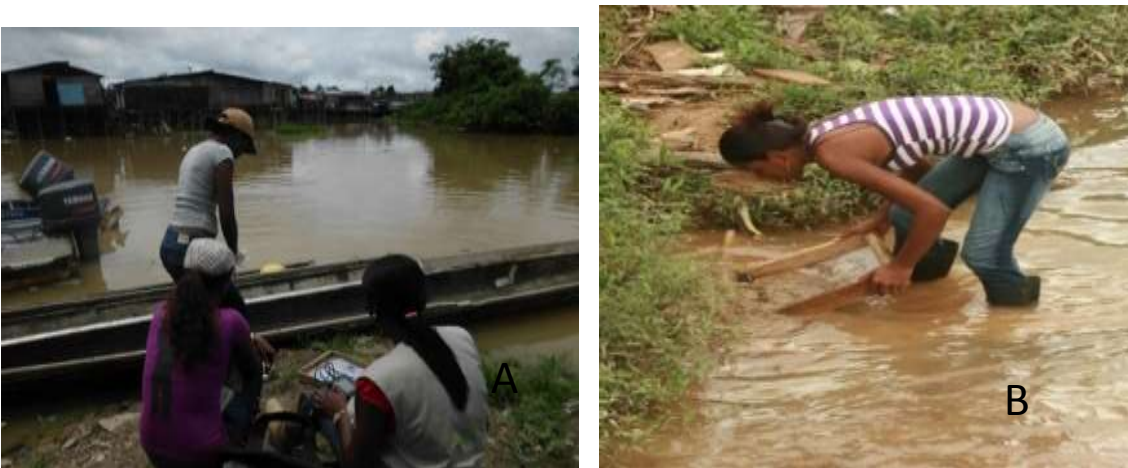
Figura 8. Parte baja de la microcuenca el Caraño

Se ubica a una altura de 43 m.s.n.m.y comprende desde el puente ubicado en la carrera sexta más conocido como el puente de la zona de carretera en inmediaciones del barrio Huapango entre las calles 34 y 35 hasta su desembocadura en el río Atrato, en el sitio denominado Boca del Caraño en el barrio Kennedy; se caracteriza por tener un lecho cubierto de lodo, materia orgánica y material no biodegradable. Esta estación presenta mayor contaminación debido a las actividades realizadas en la parte Alta y Media, por vertimiento de excretas, residuos, y aguas residuales. Se identificaron los siguientes microhabitats (Piedras, Vegetación Riverena y Sedimento), (Véase figura 7).

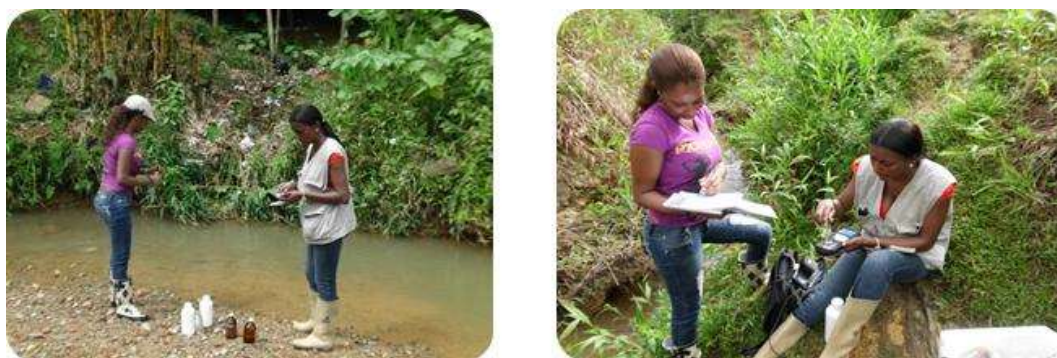
Figura 9. Medición de los parámetros fisicoquímicos

En cada punto de muestreo, las muestras colectadas se ubicaron en una bandeja blanca y de allí, con la ayuda de pinzas, se depositaron en recipientes plásticos, los cuales fueron fijados con alcohol al 70%, para su posterior identificación. *In situ* Se midieron parámetros físicos y químicos como: Temperatura del agua, pH, Oxígeno disuelto, Sulfatos y Hierro (Véase figura 8). Además, se tomaron muestras para el análisis de Sólidos Suspendidos totales, DBO, DQO, Coliformes totales y Coliformes fecales el laboratorio de Aguas de CODECHOCO.

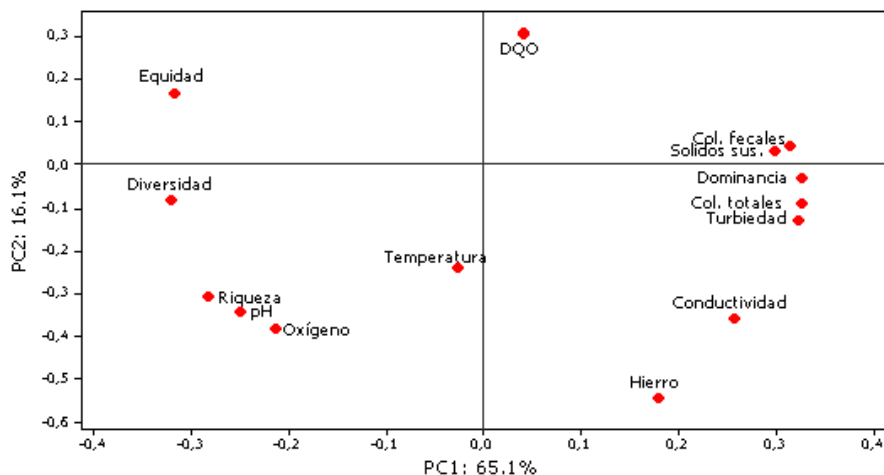
Según estos resultados, disminuciones en diversidad y equidad de la comunidad de macroinvertebrados acuáticos se asociaron con aumentos en dominancia, turbiedad, sólidos suspendidos, coliformes totales y fecales; mientras que disminuciones en riqueza de macroinvertebrados se asociaron con disminuciones de pH, conductividad, oxígeno y aumentos de DQO. Lo que se pudo corroborar con la baja diversidad encontrada a lo largo de la cuenca, condicionada por las concentraciones de las variables fisicoquímicas que solo permiten el desarrollo de aquellos individuos tolerantes a estados de alta turbiedad, sólidos suspendidos y bajas concentraciones de oxígeno disuelto.

Figura 13. Pesos de Componentes Principales para variables fisicoquímicas e índices ecológicos de la comunidad de macroinvertebrados.

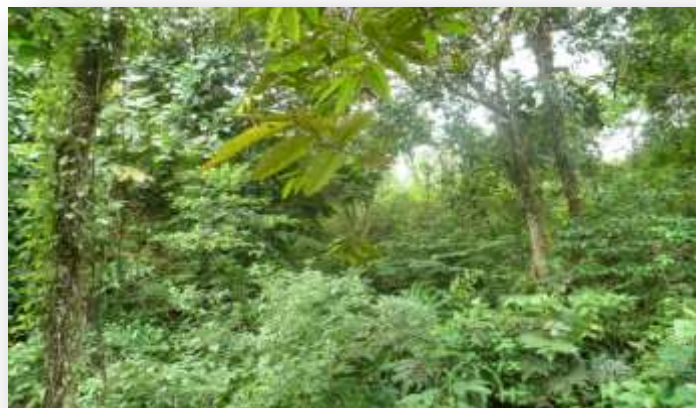
Figura 14. Vegetación predominante en la Zona alta de la microcuenca El Caraño:  
Mezcla de elementos arbóreos remanentes, arbustivos y herbáceos

Esta se encuentra ubicada desde los estadero Río mar y Fuego verde, hasta el puente del barrio Huapango ubicado sobre la Carrera Sexta, a una altura de 47 msnm. Esta zona se caracteriza por tener un relieve de terrenos ondulados, encontrarse altamente urbanizada donde la vegetación han sufrido un alto impacto antrópico producto de la extracción de elementos arbóreos, predominando así hierbas y arbustos diseminados en algunos parches densos (véase figura 12).

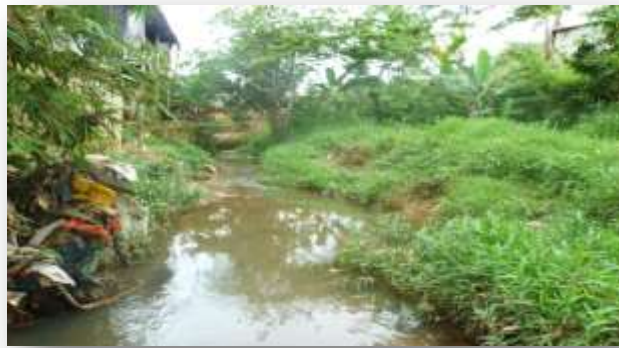
Figura 15. Vegetación predominante en la Zona media de la microcuenca El Caraño

Zona urbanizada con alto predominio de elementos herbáceos y bajo predominio de elementos arbóreos.

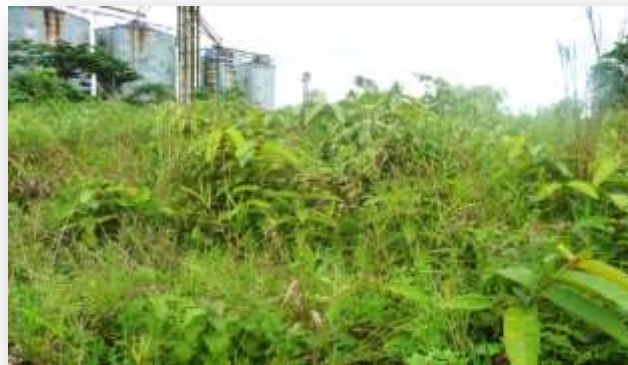
Figura 16. Vegetación predominante en la Zona baja de la microcuenca El Caraño:  
Predominio de elementos herbáceos.

Se ubica a una altura de 43 msnm y comprende desde el puente el Caraño sobre la carretera Quibdó-Medellín, hasta su desembocadura (en el Rio Atrato) en el sitio denominado Boca del Caraño en el barrio Kennedy de Quibdó. Se caracteriza por tener un relieve caracterizado por terrenos inundables con un predominio poblacional de especies herbáceas y otros elementos de vegetación rivereña en bajas densidades (véase figura 13 y 14)..

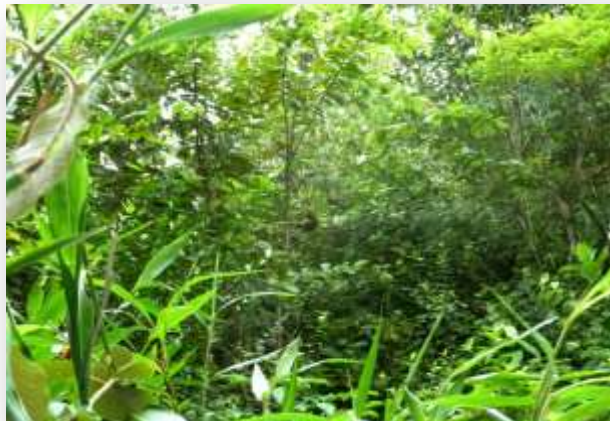
Figura 21. Vegetación predominante en la zona alta de la microcuenca El Caraño

Mezcla de elementos arbóreos, arbustivos y herbáceos. En el centro de la imagen se puede apreciar a la especie *Sciurus granatensis* (ardilla) forrajeando en la vegetación.

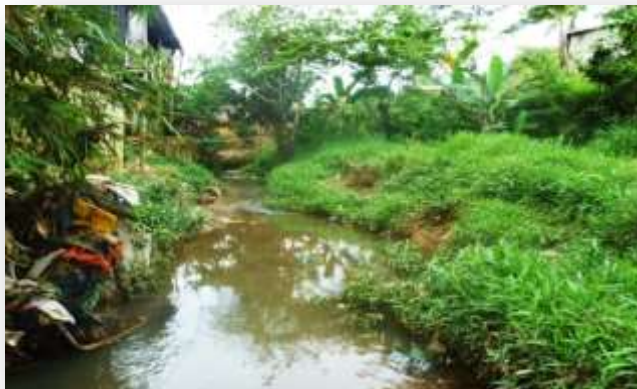
Figura 20. Panorámica predominante en la zona media de la microcuenca el Caraño

Zona urbanizada con predominio de elementos herbáceos y alta contaminación del cuerpo de agua.

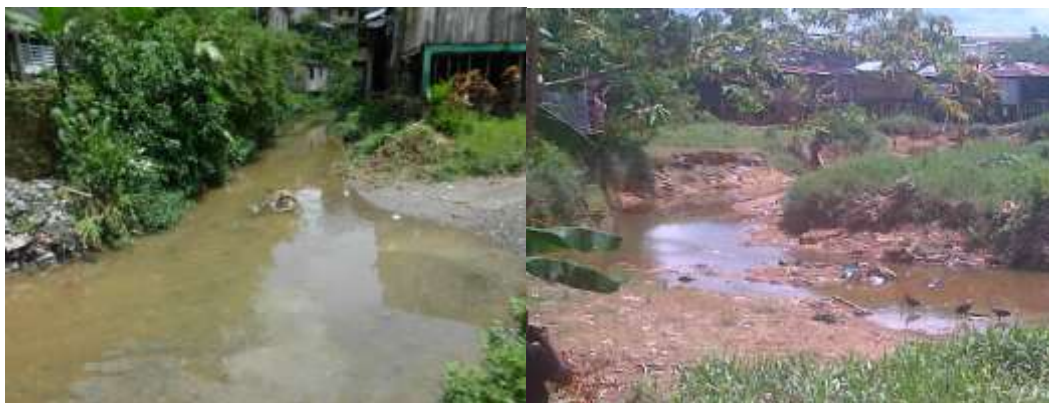
Figura 31. Barrio Fuego Verde hasta la vía Medellín – Quibdó, y parte del barrio Porvenir hasta el área aledaña al puente de Huapango.

Con el establecimiento de la zona de recuperación se contribuye además en el mejoramiento de los procesos hidrológicos de la cuenca, ya que a través de este se mitigan eventos erosivos y de inundaciones. Sumado a ello, esta estrategia restringe la ocupación de estas áreas por parte de la comunidad y mejora la calidad paisajística del lugar. Todo lo anterior sugiere que para el funcionamiento de esta zona, se requiera la implementación de estrategias y programas de reforestación protectora y diseño de microcorredores biológicos que integren arreglos forestales de especies nativas y especies vegetales silvestres.
